# ΠΥΡΓΟΣ ΑΓΙΑΣ ΜΑΡΙΝΑΣ ΚΕΑΣ ΕΝΙΣΧΥΣΗ ΘΕΜΕΛΙΩΣΗΣ & ΣΤΕΡΕΩΣΗ ΤΗΣ ΑΝΩΔΟΜΗΣ

Κώστας Ν. Καζαμάκης

Αρχιτέκτων - Μηχανικός της Α' Εφορείας Προϊστορικών και Κλασικών Αρχαιοτήτων

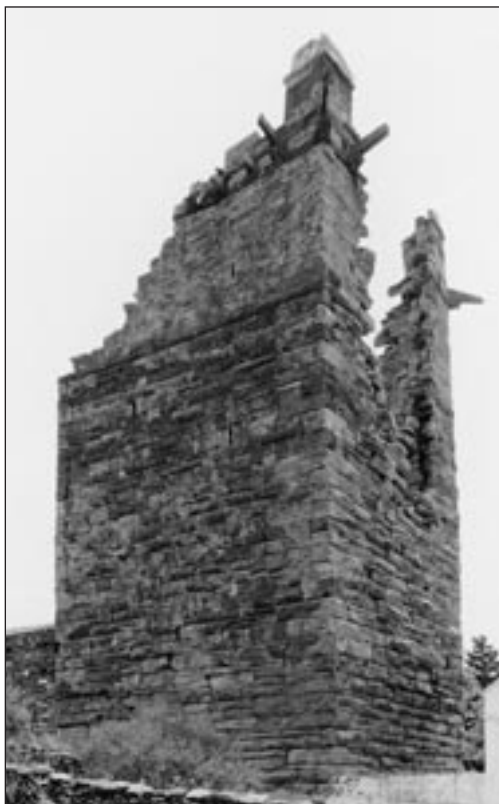
Ο Πύργος της Κέας. Βορειοδυτική πλευρά
