ΑΡΧΙΤΕΚΤΟΝΙΚΑ ΜΕΛΗ ΤΩΝ ΜΝΗΜΕΙΩΝ ΤΗΣ ΑΚΡΟΠΟΛΗΣ ΣΤΟ ΒΡΕΤΑΝΙΚΟ ΜΟΥΣΕΙΟ ΚΑΙ Η ΑΝΤΙΚΑΤΑΣΤΑΣΗ ΤΟΥΣ ΣΤΗ ΣΥΓΧΡΟΝΗ ΑΝΑΣΤΗΛΩΣΗ

Μαίρη Ιωαννίδου

Πολιτικός Μηχανικός, Επίτιμη Διευθύντρια της ΥΣΜΑ, Μέλος του ΔΣ της ΕΦΑ

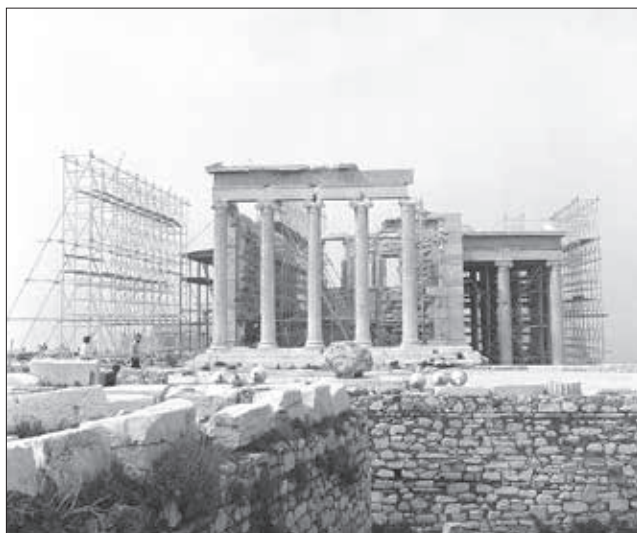
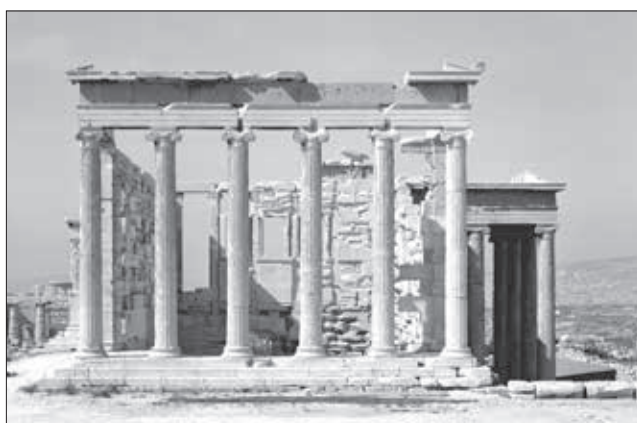
Εικ. 1-2. Η ανατολική πλευρά του Ερεχθείου πριν και μετά την αναστήλωση της ΒΑ γωνίας κατά την επέμβαση των ετών 1979-1987

Στη «Μελέτη Αποκαταστάσεως του Ερεχθείου», που εκπονήθηκε την περίοδο 1975-1977 από το προσωπικό του Τεχνικού Γραφείου Ακροπόλεως με την εποπτεία των μελών της ΕΣΜΑ, προβλέπεται η συμπλήρωση της βορειοανατολικής γωνίας του μνημείου, με την ανατοποθέτηση του βορειότερου ανατολικού κίονα και των μελών του υπερκεείμενου θριγκού. Η συμπλήρωση αυτή κρίθηκε απαραίτητη προκειμένου να αποκατασταθεί η αρχική στατική λειτουργία της περιοχής με τη συνεργασία του βόρειου τοίχου με την ανατολική κιονοστοιχία, αλλά και η μορφή της ανατολικής πρόστασης που αποτελεί μια από τις κύριες όψεις του μνημείου (εικ. 1-2). Τη γεμάτη αισιοδοξία και μεγάλες προσδοκίες εποχή της Μεταπολίτευσης, θεωρήθηκε ότι η χρονική συγκυρία ήταν μοναδική για την επιστροφή και επανένταξη στο Ερέχθειο των αρχιτεκτονικών μελών που ήταν αναγκαία για την ακεραιότητά του. Τα μέλη του Τεχνικού Γραφείου Ακροπόλεως, νέοι επιστήμονες όλοι (οι αρχιτέκτονες Α. Λαζαρίδου, Η. Μουτόπουλος, Α. Παπανικολάου και Α. Τζάκου, οι πολιτικοί μηχανικοί Κ. Ζάμπας, Μ. Ιωαννίδου και Δ. Μονοκρούσος και η αρχαιολόγος Φ. Μαλλούχου-Τυφανο) δεν διστάζουν να θέσουν τον Μάρτιο του 1977 το θέμα της επιστροφής των αρχιτεκτονικών μελών του Ερεχθείου που βρίσκονται σε ξένα μουσεία, προκειμένου να αποκατασταθεί η αυθεντικότητα του μνημείου, με κύριο επιχείρημα το ότι αυτά δεν είναι δυνατόν να υφίστανται αυτοτελώς, όπως τα γλυπτά, αλλά αποκτούν την υπόστασή τους όταν είναι ενταγμένα στα μνημεία από τα οποία προέρχονται. Την σχετική αναφορά τους, με τίτλο «Σχετικά με την επιστροφή αρχιτεκτονικών μελών (ή αντιγράφων αυτών) του Ερεχθείου που βρίσκονται σε ξένα Μουσεία», που υποβάλλουν στην ΕΣΜΑ με ημερομηνία 17.3.1977,

Κατά την αποκατάσταση της ΒΑ γωνίας του Ερεχθείου, αποκρυσταλλώθηκε, η αναστηλωτική δεοντολογία της ΕΣΜΑ όσον αφορά την αντικατάσταση ελλειπόντων από το μνημείο μελών: αντικατάσταση μελών που σώζονται μεν, αλλά εκτός μνημείου, (όπως τα μέλη που εκτίθενται στο Βρετανικό Μουσείο) με εκμαγεία από χυτό υλικό (Μαλλούχου-Τυφάνο 2012), που αναπαράγουν πιστά την κατάσταση διατήρησης των πρωτότυπων μελών, αντικατάσταση μελών που δεν σώζονται, αλλά που είναι απαραίτητο να τοποθετηθούν στο μνημείο, με νέα κατασκευασμένα με το ίδιο με το αρχικό υλικό. Η αρχή αυτή, που εφαρμόστηκε πλήρως κατά την αποκατάσταση του Ερεχθείου, χρειάστηκε να διαφοροποιηθεί σε αρκετές περιπτώσεις, στις αναστηλωτικές επεμβάσεις των άλλων μνημείων, για λόγους που θα εξηγήσουμε στη συνέχεια.

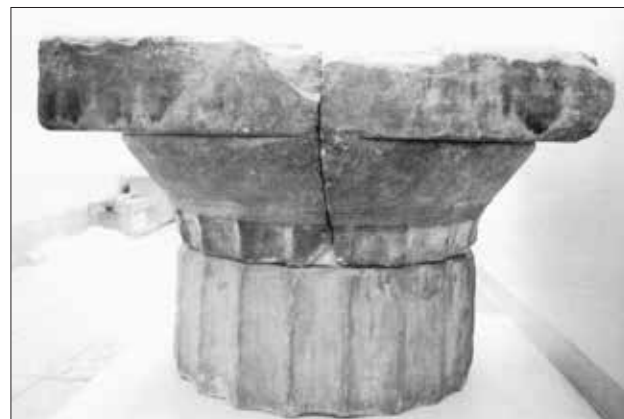
Εικ. 4. Το κιονόκρανο του Παρθενώνα στο Βρετανικό Μουσείο

και δύο θραύσματα ακροκέραμων). Τα μέλη αυτά πρέπει να βρίσκονταν, όπως και τα υπόλοιπα πεσόντα από την έκρηξη του 1687 μέλη, στη βόρεια περιοχή του Παρθενώνα από όπου και απομακρύνθηκαν, μάλλον κατά το 1802. Για την ευκολότερη μεταφορά του, το κιονόκρανο είχε τεμαχισθεί από το συνεργείο του Λόρδου Elgin σε δύο περίπου συμμετρικά τμήματα με πριονισμό (εικ. 4). Στο Βρετανικό Μουσείο τα δύο θραύσματα του κιονοκράνου και ο σπόνδυλος (που αποτελεί τον τελευταίο σπόνδυλο κίονα) είχαν συντεθεί σε ένα σύνολο, εδραζόμενο σε λίθινη βάση (εικ. 4).

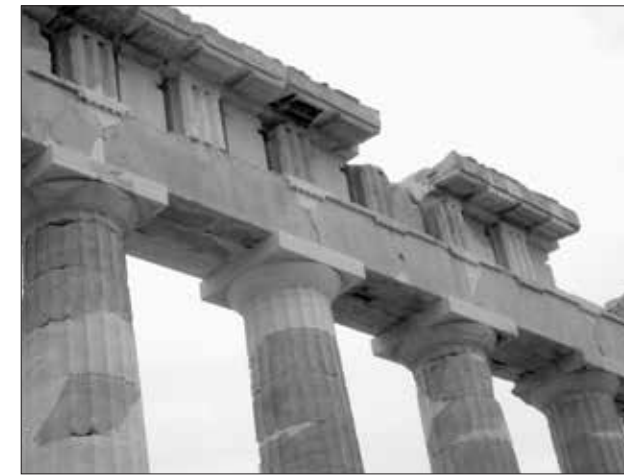
Εικ. 5. Το κιονόκρανο και ο σπόνδυλος από νέο μάρμαρο στον 9ο κίονα της βόρειας κιονοστοιχίας του Παρθενώνα

είχε αναγνωρισθεί ο ορθός προσανατολισμός τους, ενώ το κιονόκρανο αποδόθηκε στον 10ο κίονα. Μετά από νεώτερες μετρήσεις κατά τα έτη 2004-2005 της αρχιτέκτονος του έργου αποκαταστάσεως του Παρθενώνα Λένας Λαμπρινού, που πραγματοποιήθηκαν μετά την αποσυναρμοποίηση των κίωνων της αναστήλωσης Μπαλάνου, ο σπόνδυλος αποδόθηκε στη θέση του τελευταίου (11ου) σπονδύλου του 9ου κίονα και το κιονόκρανο στον 9ο κίονα (Λαμπρινού 2005). Στις θέσεις αυτές τοποθετήθηκαν αντίγραφα των δύο αρχιτεκτονικών μελών, τα οποία κατασκευάστηκαν από νέο μάρμαρο και όχι από τεχνητό λίθο, όπως θα επέβαλε η πρακτική που είχε εφαρμοσθεί κατά την αναστήλωση του Ερεχθείου, καθώς αυτά αποτελούν ισχυρά καταπονούμενα δομικά στοιχεία που απαιτούν τις υψηλές αντοχές του μαρμάρου (εικ. 5).

Η κατασκευή των ογκωδών αυτών αρχιτεκτονικών μελών από νέο μάρμαρο ήταν αρκετά δύσκολη εργασία. Χαρακτηριστικά αναφέρεται, ότι για το κιονόκρανο του 9ου κίονα απαιτήθηκε αναζήτηση 15 μηνών στα Λατομεία Διονύσου - Πεντέλης για την εξεύρεση του κατάλληλου όγκου, περίπου 5 κυβικών μέτρων. Για λόγους οικονομίας χρόνου η κατασκευή του κιονοκράνου ανατέθηκε σε εξωτερικό συνεργάτη, ο οποίος διαθέτει εξειδικευμένο εξοπλισμό και τεχνογνωσία με τεχνολογία Laser (εταιρεία Venus) και πραγματοποιή-

ήθηκε με βάση τα ηλεκτρονικά σχέδια που προέκυψαν από τις μετρήσεις των μελετητών. Για την κατασκευή του κιονοκράνου ζητήθηκε ως αμοιβή από τον κατασκευαστή το συμβολικό ποσό των 500€, ως ένδειξη του ενδιαφέροντός του για τα αναστηλωτικά έργα της Ακρόπολης. Ο χρόνος κατασκευής του κιονοκράνου καθορίστηκε σε 1 μήνα. Ωστόσο, παρά τις μεγάλες δυνατότητες αντιγραφικής ακρίβειας του συστήματος κατεργασίας με Laser, δόθηκε στο νέο κιονόκρανο περιθώριο μικρού απέργου στην κατεργασία της τελικής επιφάνειας, που απολαξεύθηκε, κατά την πάγια αρχή των επεμβάσεων της ΕΣΜΑ, από τους έμπειρους μαρματεχνίτες του συνεργείου του Παρθενώνα, προκειμένου αυτή να έχει την ποιότητα και υφή της χειροποίητης λάξευσης.

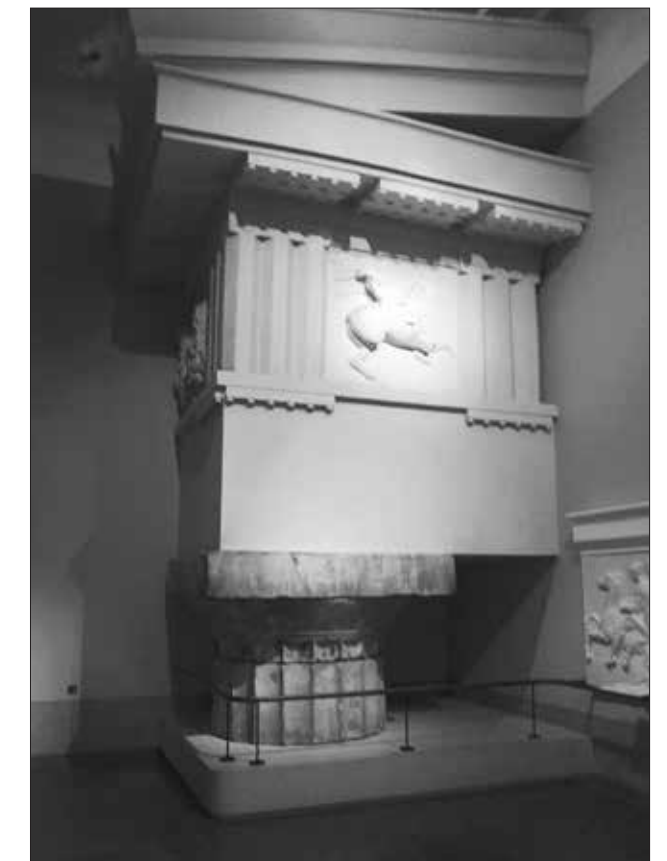
Εικ. 6. Η σύνθεση που αναπαριστά την ΒΔ γωνία του Παρθενώνα στο Βρετανικό Μουσείο. Περιλαμβάνει τον σπόνδυλο και το κιονόκρανο του 9ου κίονα και αντίγραφα των αρχιτεκτονικών μελών του θρηϊκού

Σε ό,τι αφορά τα αυθεντικά αρχιτεκτονικά μέλη (κιονόκρανο και σπόνδυλος 9ου κίονα) που παραμένουν στο Βρετανικό Μουσείο, αυτά εκτίθενται ενταγμένα σε μία σύνθεση, που αναπαριστά την βορειοδυτική γωνία του Παρθενώνα και περιλαμβάνει εκτός από αυτά, αντίγραφα των αρχιτεκτονικών μελών του θριγκού (εικ. 6). Πρόκειται για μία σύνθεση που παρά τον διδακτικό της χαρακτήρα της είναι, κατά τη γνώμη μας, ασύμβατη με την αντίληψη που έχει διαμορφωθεί για την επιστημονική κοινότητα και που αναγνωρίζει ότι τα μάρμαρα του Παρθενώνα έχουν μία μοναδική,

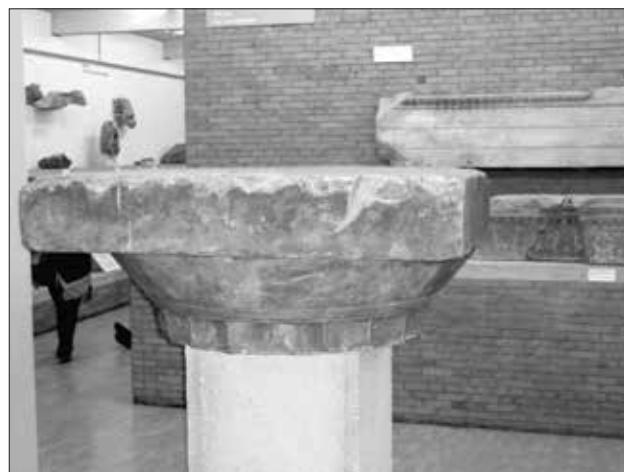
Εικ. 7. Το κιονόκρανο των Προπυλαίων στο Βρετανικό Μουσείο

Από την ληλασία του Elgin δεν γλύτωσαν ούτε τα Προπύλαια, παρά το ότι δεν διέθεταν γλυπτό διάκοσμο. Στο Βρετανικό Μουσείο βρίσκονται το κιονόκρανο του 5ου από βορρά κίονα της ανατολικής κιονοστοιχίας του κεντρικού κτηρίου (εικ. 7), ένα μεγάλο θραύσμα σπονδύλου της ιωνικής κιονοστοιχίας της δυτικής αίθουσας του κεντρικού κτηρίου (εικ. 8), που διατηρεί την άνω έδρα του και ένας λίθος θράνου της ανωδομής του νότιου τοίχου του κεντρικού κτηρίου (Smith 1892, 259-260) (εικ. 9). Τα μέλη αυτά πρέπει να βρίσκονταν στο έδαφος,

Κατά την αναστήλωση των Προπυλαίων από τον Νικόλαο Μπαλάνο το κιονόκρανο του 5ου κίονα της ανατολικής κιονοστοιχίας κατασκευάστηκε σχεδόν εξ ολοκλήρου από νέο μάρμαρο, στο οποίο προσαρμόστηκε ένα τμήμα αρχαίου κιονοκράνου των Προπυλαίων (Μπαλάνος 1940). Ο λίθος αυτός διατηρήθηκε και στην αναστήλωση της ΕΣΜΑ.

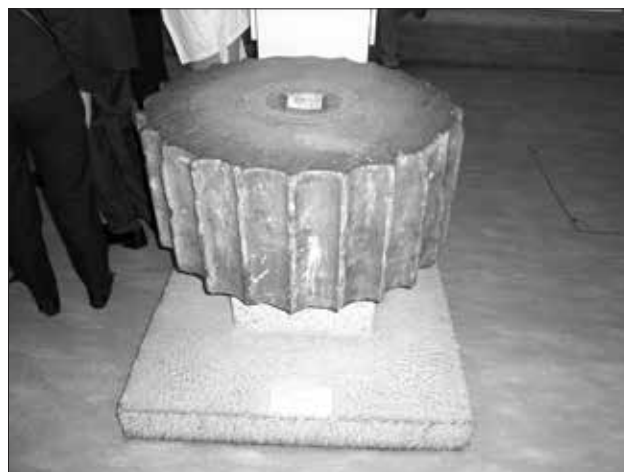
Εικ. 8. Το τμήμα σπονδύλου της ιωνικής κιονοστοιχίας των Προπυλαίων στο Βρετανικό Μουσείο

Το θραύσμα σπονδύλου της ιωνικής κιονοστοιχίας του Βρετανικού Μουσείου, μετά από μετρήσεις του αρχιτέκτονα Τάσου Τανούλα, αποδόθηκε σε ένατο σπόνδυλο κίονα της δυτικής αίθουσας, του οποίου το υπόλοιπο τμήμα διατηρείται στον χώρο του μνημείου. Η παραμονή του στο Βρετανικό Μουσείο δεν έδωσε τη δυνατότητα να συγκολληθεί με το θραύσμα που διατηρείται στο μνημείο και να αναστηλωθεί στον νοτιοανατολικό κίονα της δυτικής αίθουσας (Τανούλας - Ιωαννίδου 2002, Καρανάσος 2006).

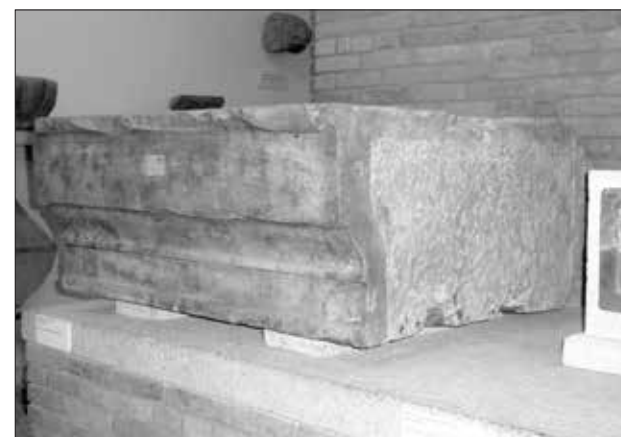
Εικ. 9. Ο λίθος θράνου του νότιου τοίχου των Προπυλαίων στο Βρετανικό Μουσείο

Ο λίθος θράνου των Προπυλαίων που βρίσκεται στο Βρετανικό Μουσείο διαπιστώθηκε, μετά από έρευνα του αρχιτέκτονα Κωνσταντίνου Καρανάσου ότι ανήκε στον 18ο δόμο του νότιου τοίχου της δυτικής αίθουσας του κεντρικού κτηρίου, καταλάμβανε την πέμπτη από ανατολικά θέση και μάλιστα είχε τοποθετηθεί τελευταίος στη σειρά του (καταφραγή) (Καρανάσος 2015). Κατά την αναστήλωση της ανωδομής του νότιου τοίχου με αρχαίους λίθους, η ανακατασκευή του λίθου θράνου του Βρετανικού Μουσείου πραγματοποιήθηκε από νέο μάρμαρο και όχι από τεχνητό λίθο, όπως είχε γίνει με την αντικατάσταση των μελών της αναστήλωσης του Ερεχθείου (Καρανάσος 2011) (εικ. 10). Η λύση αυτή επιλέχθηκε ακριβώς για την επίτευξη της εναρμόνισης του νέου με το αυθεντικό υλικό. Σε αντίθεση με την περίπτωση του Ερεχθείου, η ένταξη ενός αρχιτεκτονικού μέλους από τεχνητό λίθο στη δομή του νότιου τοίχου των Προπυλαίων, σε άμεση γειτνίαση με αρχαίους λίθους συμπληρωμένους με νέο μάρμαρο, θα δημιουργούσε περισσότερη σύγχυση στην πρόσληψη

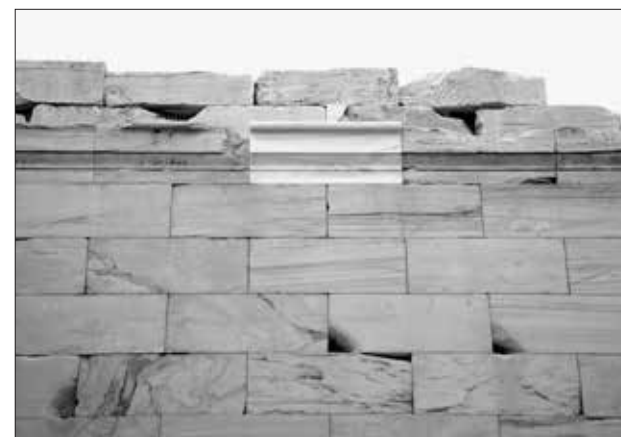
Εικ. 10. Ο νότιος τοίχος του κεντρικού κτηρίου των Προπυλαίων, με τον θράνο από νέο μάρμαρο. Άποψη από το εσωτερικό του μνημείου

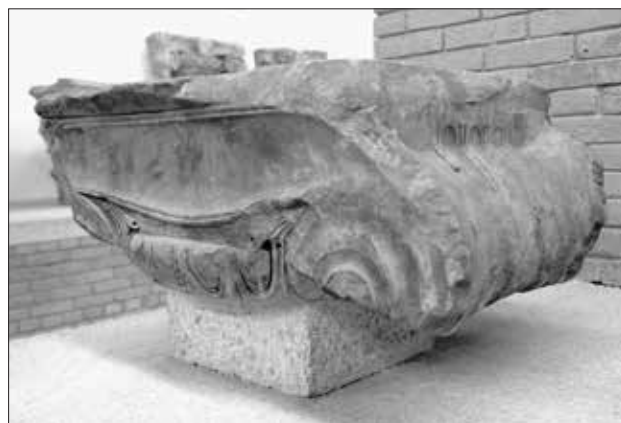
Εικ. 11. Το κιονόκρανο του ναού Αθηνάς Νίκης στο Βρετανικό Μουσείο

Από τον ιωνικό ναό της Αθηνάς Νίκης κατέληξαν στο Βρετανικό Μουσείο, εκτός από τέσσερα προιονισμένα ανάγλυφα ισάριθμων λίθων της νότιας και δυτικής ζωφόρου, δύο αρχιτεκτονικά μέλη του μνημείου: ένα επίκρανο και ένα γωνιακό ιωνικό κιονόκρανο (Smith 1892, 239-246) (εικ. 11).

Κατά την προηγούμενη αναστήλωση του ναού από τους Ν. Μπαλάνο και Α. Ορλάνδο (1935-1940), είχαν χρησιμοποιηθεί για την αντικατάσταση των λίθων του επικράνου και του κιονοκράνου τα αδρολαξευμένα αντίγραφα από νέο μάρμαρο της πρώτης αναστήλωσης του ναού από τους Πιττάκη και Ross (1835-1845) μετά από μικρές βελτιώσεις της εξωτερικής τους επιφάνειας: το επίκρανο είχε αναστηλωθεί στην νοτιοανατολική παραστάδα, ενώ το κιονόκρανο στον νοτιοδυτικό κίονα. Η νεώτερη έρευνα των αρχιτεκτόνων Δημοσθένη Ζιρώ και Κώστα Μαμαλούγκα απέδειξε ότι οι θέσεις αυτές ήταν οι αρχικές (Ζιρώ - Μαμαλούγκας 2007). Τα ίδια αντίγραφα, για ιστορικούς λόγους αναστηλώθηκαν και στην επέμβαση της ΕΣΜΑ.
