Η ΑΡΧΑΙΟΛΟΓΙΚΗ ΑΝΑΣΚΑΦΗ ΣΤΗ ΒΑΣΗ ΤΟΥ ΜΟΥΣΕΙΟΥ

Σταματία Ελευθεράτου

Αρχαιολόγος της Α' Εφορείας Προϊστορικών και Κλασικών Αρχαιοτήτων

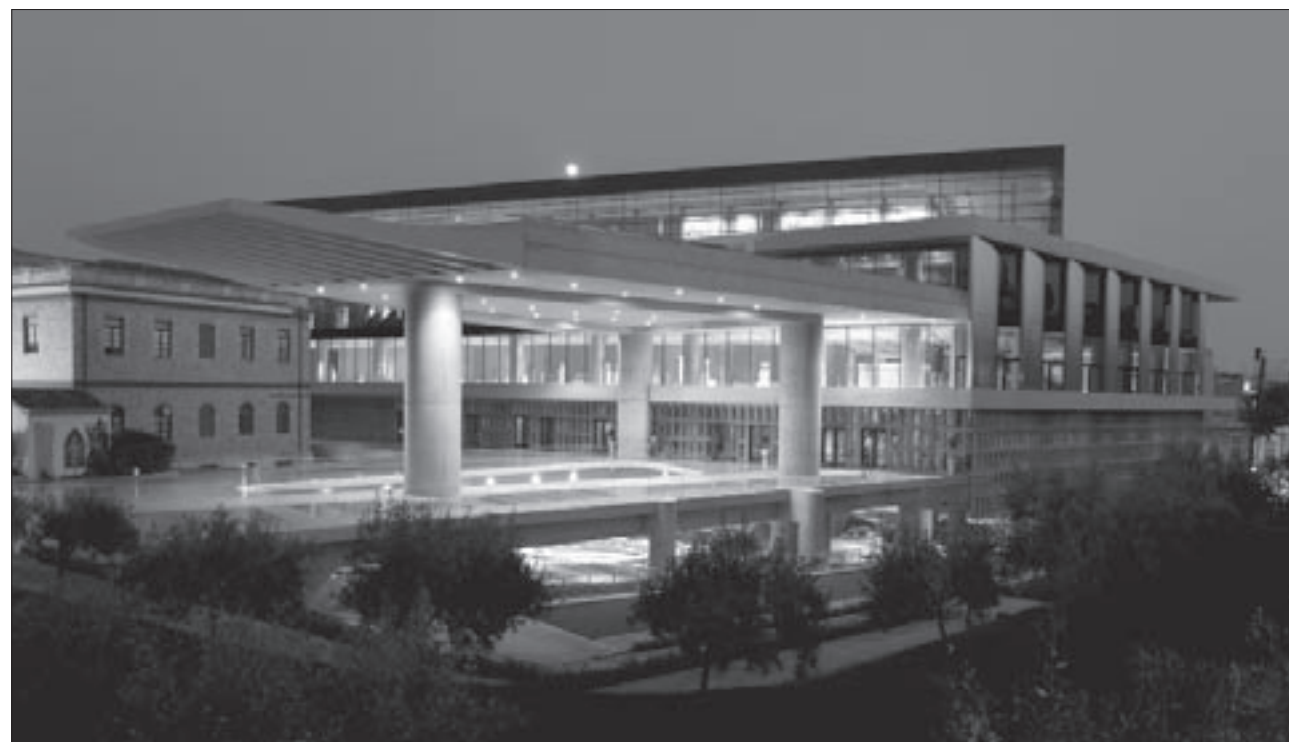
Εικ. 1. Γενική άποψη του Μουσείου της Ακρόπολης από βορειοδυτικά με ενσωματωμένες τις επιτόπου αρχαιότητες

Μια από τις ιδιαιτερότητες του Μουσείου της Ακρόπολης –αλλά και μια από τις πιο ευχάριστες εκπλήξεις για τους επισκέπτες του– είναι η ενσωμάτωση της τοπικής ανασκαφής και η ανάδειξή της ως ένα ακόμη μουσειακό έκθεμα (εικ. 1). Παρότι προς το παρόν η ανασκαφή δεν είναι επισκέψιμη, ένα μεγάλο μέρος της είναι ορατό στους εξωτερικούς χώρους του Μουσείου, στο άνοιγμα της υπόστυλης εισόδου και μέσα από τα γυάλινα δάπεδα του ισόγειου του.

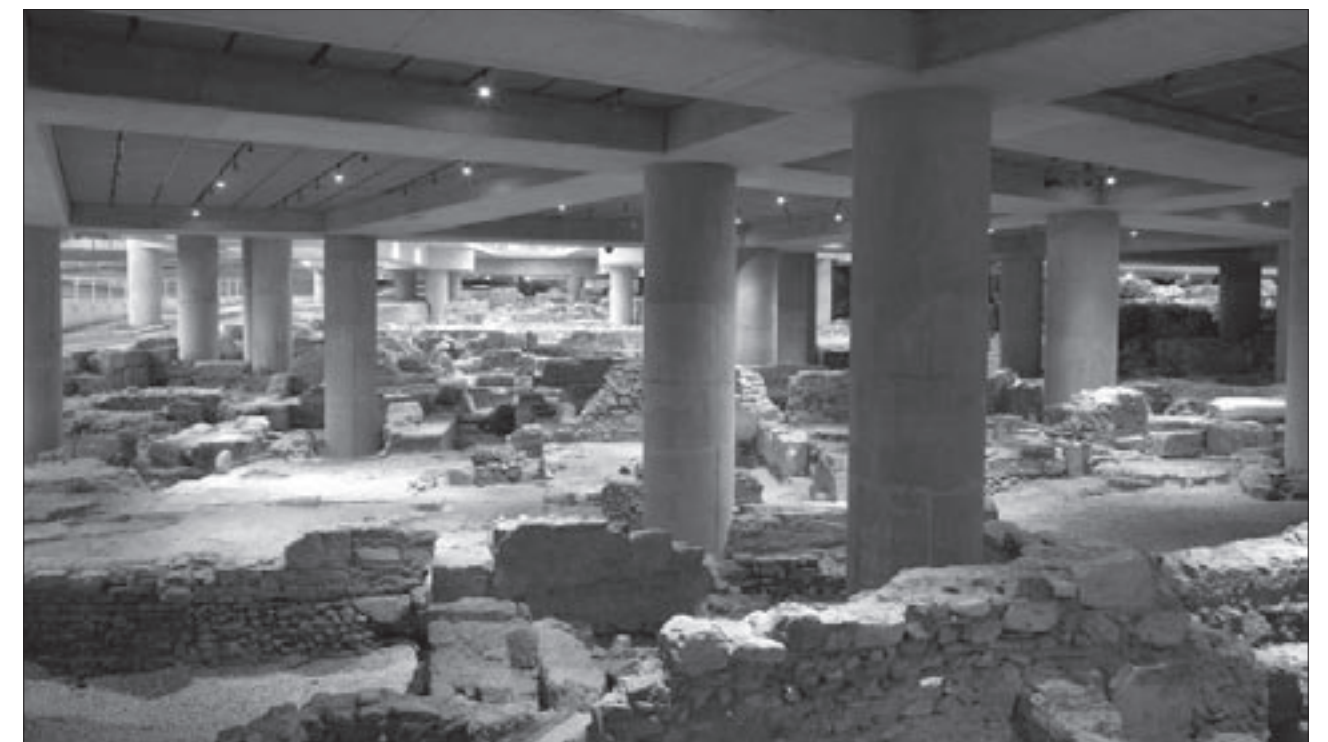
Εικ. 2. Τα διαχρονικά κατάλοιπα της συνοικίας της αρχαίας Αθήνας κάτω από το Μουσείο

Η ανασκαφή για το νέο Μουσείο στάθηκε πιο τυχερή, αφού το κτήριο διατήρησε στη βάση του το μεγαλύτερο τμήμα της. Το όφελος ήταν διπλό: οι αρχαιότητες απέκτησαν ένα ασφαλές προστατευτικό κέλυφος και το Μουσείο ένα ακόμη ξεχωριστό έκθεμα: μια συνοικία της αρχαίας Αθήνας με μακραίωνη ιστορία (εικ. 2).

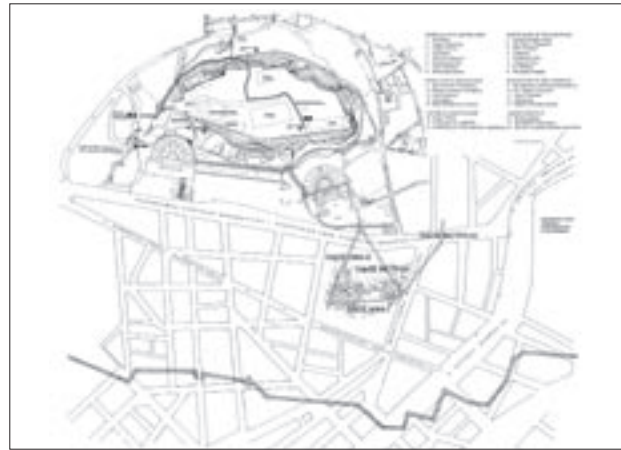
Εικ. 3. Η σχέση της ανασκαμμένης συνοικίας της αρχαίας Αθήνας με τα μνημεία της νότιας κλιτύς και τον βράχο της Ακρόπολης

Η περιοχή στην αρχαιότητα βρισκόταν μακριά από το διοικητικό και εμπορικό κέντρο της πόλης, την αρχαία Αγορά. Βρισκόταν όμως κοντά σε σημαντικούς θρησκευτικούς και πολιτιστικούς τόπους: στο Ιερό και το Θέατρο του Διονύσου, στο Ασκληπιείο, στο Ωδείο του Περικλέους, στο Ωδείο του Ηρώδη Αττικού (εικ. 3).

Ο οικισμός των ιστορικών χρόνων οργάνωθηκε στις πλευρές δύο ανηφορικών δρόμων (ΜΕΤΡΟ-I και ΝΜΑ-II), που συνέκλιναν έξω από τον περίβολο του Θεάτρου του Διονύσου (εικ. 3). Η κεντρική οδική αρτηρία βρισκόταν ανατολικότερα (ΜΕΤΡΟ IV), διέσχισε την πόλη και οδηγούσε σε δύο πύλες του Τείχους, την Αχαρνική στα βόρεια και τη Φαληρική στα νότια. Ένας τρίτος δρόμος (ΝΜΑ-I) κατευθυνόταν προς τις δυτικές συνοικίες και την αρχαία Αγορά.

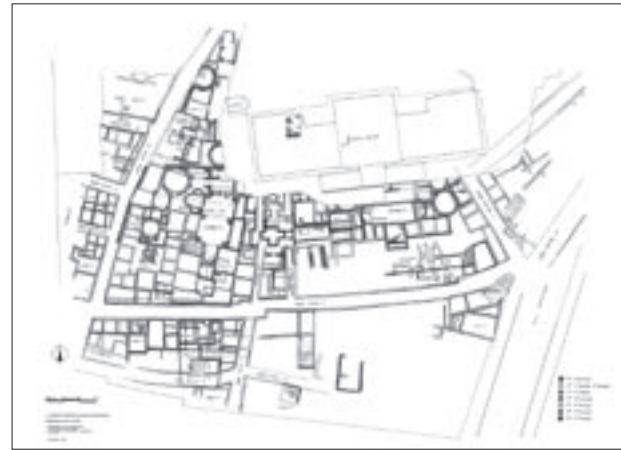
Εικ. 4. Γενική κάτοψη της ανασκαμμένης περιοχής του Μουσείου της Ακρόπολης με σημειωμένη τη διαχρονική της διαστρωμάτωση

μα της πόλης εντάχθηκε μετά την ανέγερση του νέου οχυρωματικού περιβόλου, το 479 π.Χ. Η συστηματική, όμως, κατοίκηση και η πολεοδομική της οργάνωση επήλθε αργότερα, τις τελευταίες δεκαετίες του 5ου αι. π.Χ., πιθανότατα στα χρόνια του Πελοποννησιακού Πολέμου (εικ. 3). Από τότε κατοικήθηκε σχεδόν χωρίς διακοπή μέχρι και τον 12 αι. μ.Χ. Στη διάρκεια αυτών των αιώνων νέα οικοδομήματα χτίζονταν πάνω στα παλιά, οι βασικοί όμως άξονες παρέμεναν οι ίδιοι. Η μακροχρόνια χρήση του χώρου δημιούργησε ένα πυκνό πλέγμα αρχιτεκτονικών καταλοίπων, που η απόδοσή τους στις επιμέρους οικοδομικές φάσεις, παρότι περίπλοκη, ξεδιπλώνει την ιστορία της περιοχής (εικ. 4).

Ανάμεσά τους ένα δίκτυο δευτερευουσών οδών σχημάτιζε τις οικοδομικές νησίδες, που ήταν οργανωμένες σε κλιμακωτά άνδηρα (εικ. 3, 4).

Τις ανάγκες των κατοίκων σε πόσιμο νερό εξυπηρετούσαν αρχικά τα πηγάδια, που πολλά σπίτια είχαν στις αυλές τους. Μετά την κατασκευή, τον 4ο αι. π.Χ., μιας δημόσιας κρήνης στη συμβολή των κύριων οδικών αρτηριών (εικ. 4) τα πηγάδια αντικαταστάθηκαν από υπόγειες δεξαμενές, στις οποίες συγκεντρωνόταν το νερό της βροχής για την καθαριότητα του σπιτιού.

(εικ. 4). Στα ανατολικά, μια πολυτελής αστική κατοικία με ιδιωτικό λουτρό (Κτήριο Ζ'), σχεδιάστηκε σύμφωνα με τα αρχιτεκτονικά πρότυπα της εποχής (εικ. 4). Την ίδια εποχή ένα μικρό δημόσιο λουτρό («Ανατολικό λουτρό»), στη συμβολή των οδών ΜΕΤΡΟ-I και ΝΜΑ-I, εξυπηρετούσε τις ανάγκες των υπόλοιπων κατοίκων της περιοχής (εικ. 4). Τα κτήρια με την παραπάνω μορφή λειτούργησαν μέχρι το τέλος του 5ου αι. οπότε καταστράφηκαν, ίσως κατά την επιδρομή των Βανδάλων, το 467 μ.Χ.

Τον επόμενο αιώνα ορισμένα από αυτά επισκευάστηκαν, ενώ άλλα χτίστηκαν εξαρχής. Στα τελευταία ανήκει το νέο κτήριο Ζ', που ανεγέρθηκε πάνω στα ερείπια του παλαιότερου. Ήταν ένα επιβλητικό σε μέγεθος οικοδόμημα, κατοικία πιθανότατα επιφανούς προσώπου (εικ. 4). Το συγκρότημα οργανώθηκε γύρω από μεγάλη περιστυλή αυλή με στοές στρωμένες με ψηφιδωτά, που εντοπίστηκαν στα θεμέλια του κτηρίου Weiler. Η πρόσβαση στο κτήριο Ζ', γινόταν από την οδό ΝΜΑ-II μέσω ημικυκλικής εξέδρας-εισόδου με ψηφιδωτό δάπεδο και κλίμακα καθόδου προς το χαμηλότερο επίπεδο της κατοικίας. Το κτήριο διέθετε επίσημη πτέρυγα υποδοχής με ψηφιδωτή αίθουσα, ιδιαίτερους χώρους διαμονής με ψηφιδωτά δάπεδα, ιδιωτικό λουτρό και πολλούς βοηθητικούς χώρους. Σήμερα η ημικυκλική είσοδος του κτηρίου Ζ' είναι ορατή κάτω από τις γυάλινες θυρίδες, που βρίσκονται κοντά στις σκάλες της κεντρική πύλης του Μουσείου, ενώ το λουτρό και τμήματα των ανατολικών αιθουσών

Στα τέλη του βου ή, το πιθανότερο, στις αρχές του 7ου αι. μ.Χ., στα δυτικά του κτηρίου Ζ', ένα νέο οικοδόμημα κατέλαβε τη θέση των παλαιοχριστιανικών οικιών Η' και ΣΤ'. Το κτήριο Ε', όπως ονομάστηκε, είναι αυτό που σήμερα κυριαρχεί στο χώρο (εικ. 4). Στην αρχική του μορφή ήταν διώροφο, σήμερα όμως διατηρούνται τα κατάλοιπα του κάτω ορόφου. Στο κέντρο περίπου του οικοδομήματος δεσπόζει μεγάλη ψηφιδωτή αίθουσα, πιθανότατα υποδοχής. Δίπλα της ένας μικρός, τρίκογχος χώρος ήταν ίσως η τραπεζαρία (τρικλίνιο) για τους στενότερους συνεργάτες του ιδιοκτήτη. Στα βόρεια μια μεγάλη κυκλική αίθουσα

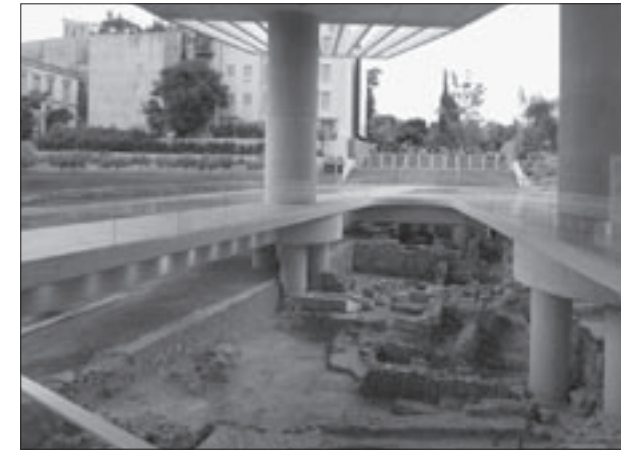
Εικ. 5. Κατάλοιπα αρχαίων δρόμων κάτω από το στέγαστρο της εισόδου του Μουσείου

Οι δρόμοι ήταν στενοί, χωμάτινοι, με φθορές στην επιφάνεια από τους τροχούς των αμαξών. Οι κυριότεροι διέθεταν υπονόμους στους οποίους κατέληγαν τα λύματα από τα αποχωρητήρια, τα λουτρά και τα εργαστήρια. Σήμερα δύο από αυτούς, οι δρόμοι ΝΜΑ-I και ΝΜΑ-II, με αποκατεστημένες τις στάθμες τους, είναι ορατοί από πολλά σημεία, μέσα και έξω από το Μουσείο (εικ. 5).

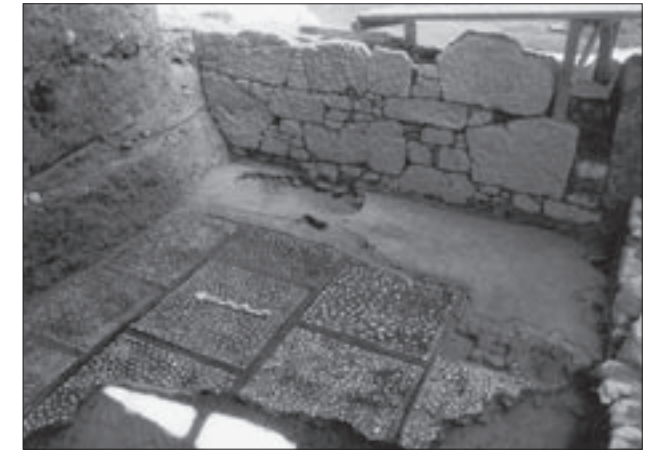
Εικ. 6. Ψηφιδωτό δάπεδο ανδρώνος της οικίας Θ' στο νοτιοδυτικό άκρο της ανασκαφής

κατοικίας με τα δωμάτια οργανωμένα γύρω από μία εσωτερική αυλή, χωρίς περιστύλιο και με τους χώρους διαμονής στη βόρεια, συνήθως, πτέρυγα. Οι τοίχοι ήταν χτισμένοι με ωμά πλιθιά πάνω σε λιθοκτιστες βάσεις και τα δάπεδα ήταν στρωμένα με πατημένο χώμα ή πηλό. Εξαιρέση αποτελούσαν τα δάπεδα των ανδρώνων, που ήταν ψηφιδωτά («Οικίες Θ', Σ' και Ο'») και των αυλών, που ήταν στρωμένα με βότσαλα ή κεραμικές ψηφίδες.

Το καλύτερα διατηρημένο σπίτι της εποχής είναι η οικία Θ' στο νοτιοδυτικό άκρο της ανασκαφής. Ο ανδρώνας της, με το ψηφιδωτό δάπεδο και τον χαρακτηριστικό περιμετρικό αναβαθμό για τις κλίνες, είναι ορατός μέσα από το γυάλινο δάπεδο του εσωτερικού προθαλάμου του Μουσείου (εικ. 6).

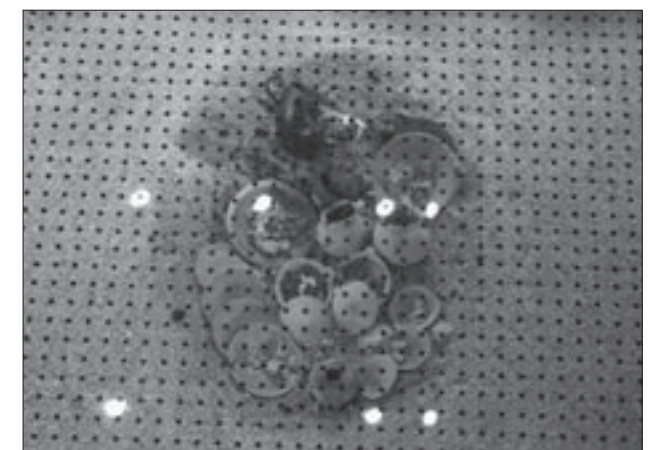
Εικ. 7. Κατάλοιπα θυσίας θεμελίωσης ελληνιστικής οικίας σε προθήκη του δαπέδου της Αίθουσας των Κλιτύων της Ακρόπολης

Κάτω από τα δάπεδα ορισμένων σπιτιών βρέθηκαν κατάλοιπα θυσιών θεμελίωσης (εγκαίνια): μικροί λάκκοι με υπολείμματα καύσης, οστά ζώων και πτηνών και μικρά αγγεία που περιείχαν πιθανότατα και άλλες προσφορές. Το έθιμο, ιδιαίτερα συχνό στους κλασικούς και ελληνοιστικούς χρόνους, επιβίωσε μέχρι και την ύστερη αρχαιότητα. Τα ευρήματα μιας θυσίας θεμελίωσης του 3ου αι. π.Χ. (εικ. 7), που βρέθηκαν στην οικία Λ', τοποθετήθηκαν συμβολικά στην προθήκη δαπέδου της Αίθουσας των Κλιτύων της Ακρόπολης, του πρώτου εκθεσιακού χώρου του Μουσείου (εικ. 1, σ. 16).

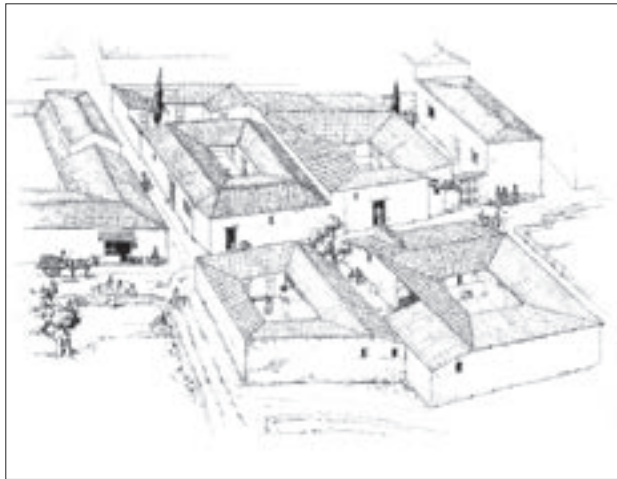
Εικ. 8. Αναπαράσταση οικιών των μέσων του 2ου αι. μ.Χ. στην περιοχή της ανασκαφής του Μουσείου της Ακρόπολης

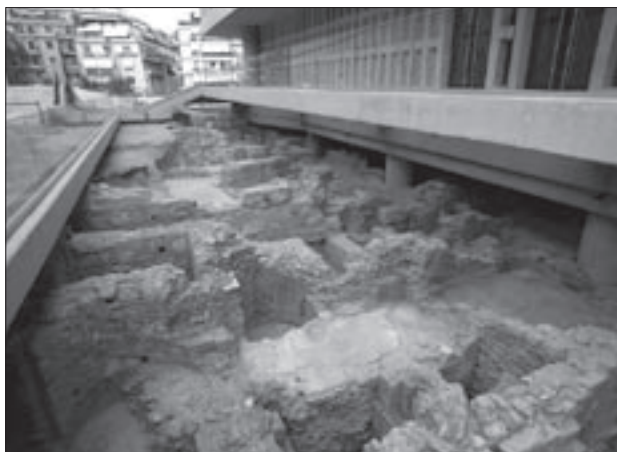
Εικ. 9. Κατάλοιπα του κτηρίου Ζ' έξω από τη βόρεια πλευρά του Μουσείου

είναι ορατά στη βόρεια εξωτερική πλευρά (εικ. 9) και μέσα από τις θυρίδες του δαπέδου του «καφέ», στο ισόγειο του Μουσείου.

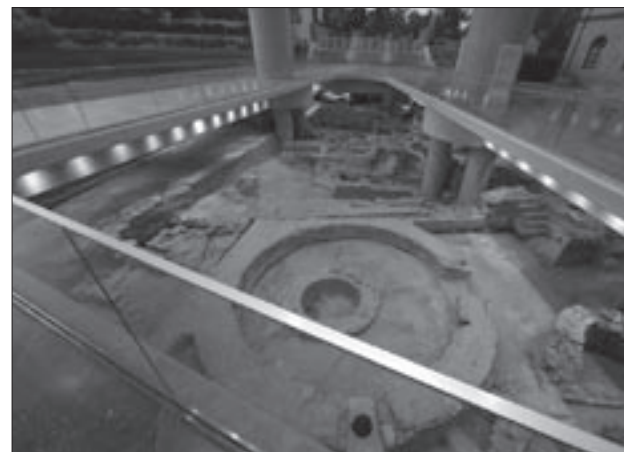
Εικ. 10. Η κυκλική αίθουσα και το τρίκογχο του κτηρίου Ε' κάτω από το στέγαστρο της εισόδου του Μουσείου

με ενσωματωμένο πηγάδι θυμίζει πύργο, ενώ τριγύρω διαμορφώνεται πλήθος μικρότερων χώρων. Η κυκλική αίθουσα και το τρίκογχο του κτηρίου Ε' είναι σήμερα ορατά στο άνοιγμα της υπόστυλης εισόδου του Μουσείου (εικ. 10), ενώ οι νότιοι χώροι του φαίνονται κάτω από το γυάλινο δάπεδο της «Αίθουσας των Κλιτύων».
