## ΤΑ ΑΝΑΣΤΗΛΩΤΙΚΑ ΕΡΓΑ ΤΗΣ ΑΚΡΟΠΟΛΗΣ ΤΗΝ ΠΡΩΤΗ ΔΕΚΑΕΤΙΑ ΤΟΥ 21ου ΑΙΩΝΑ

Μαρία Ιωαννίδου

Πολιτικός Μηχανικός, Διευθύντρια της ΥΣΜΑ και Μέλος του ΔΣ της ΕΦΑ

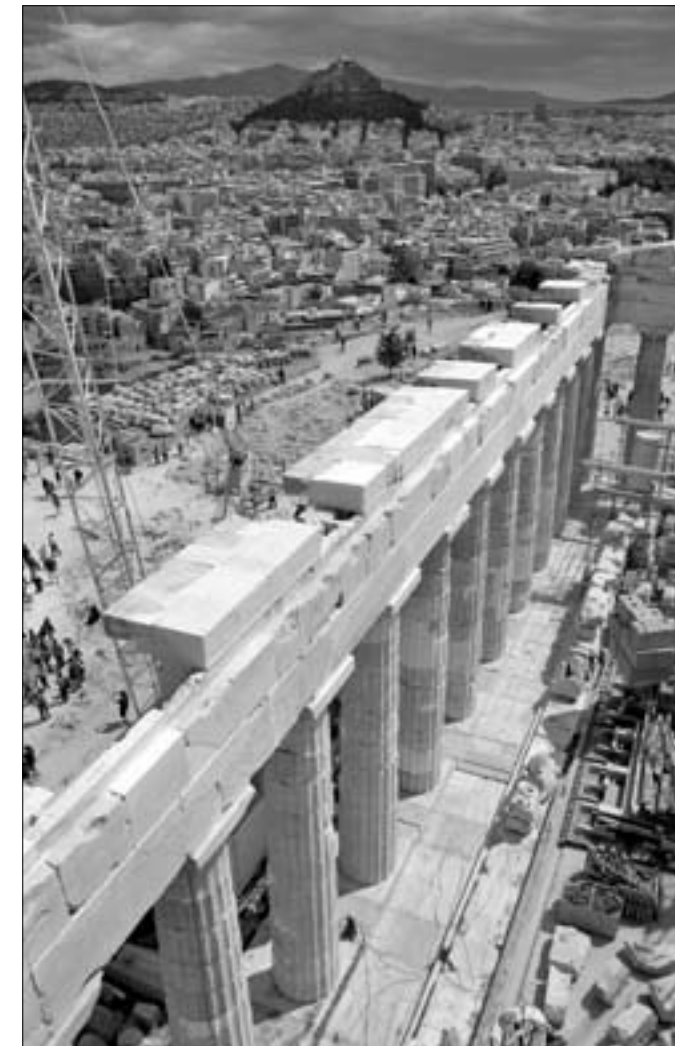
Η βόρεια κιονοστοιχία του Παρθενώνα μετά την πρόσφατη αναστήλωσή της. Άποψη από ΝΔ, στη στάθμη του θριγκού. Φωτ. Σ. Μανρομμάτης, 2010

Το πρόγραμμα αποκατάστασης της βόρειας πλευράς –το μεγαλύτερο που πραγματοποιήθηκε ποτέ στο μνημείο– είχε στόχο την απομάκρυνση των οξειδωμένων σιδηρένιων ενισχύσεων που είχαν χρησιμοποιηθεί για τη σύνδεση των μελών, τη δομική αποκατάσταση των θραυσμένων μαρμάρων αλλά και την άρση των εσφαλμένων τοποθετήσεων των αρχιτεκτονικών μελών με τη διερεύνηση των αυθεντικών τους

θέσεων. Τις αρχιτεκτονικές μελέτες για την επέμβαση εκπόνησαν οι Κ. Ζάμπας, Λ. Λαμπρινού και Ρ. Χριστοδουλοπούλου. Την περίοδο 2001-2003 αποσυναρμολογήθηκαν εξ ολοκλήρου από τη βόρεια πλευρά οκτώ μεσαίοι κίονες (από τον 4ο μέχρι τον 11ο από ανατολικά) και οι αντίστοιχες περιοχές του υπερκεί-

Στα αρχιτεκτονικά μέλη, που αποσυναρμολογήθηκαν, αντικαταστάθηκαν τα συμπληρώματα από σκυρόδεμα με άλλα από νέο μάρμαρο. Επίσης, επανεντάχθηκαν στο μνημείο όλα τα αρχαία θραύσματα που ταυτίστηκαν, αντικαταστάθηκαν τα υπάρχοντα συνδετήρια στοιχεία με αντίστοιχα από τιτάνιο και ήρθαν οι παλαιότερες εσφαλμένες τοποθετήσεις. Τέλος, τα αρ-

χιτεκτονικά μέλη αναστηλώθηκαν στις αυθεντικές τους θέσεις, τις οποίες υπέδειξαν τα νέα στοιχεία που προέκυψαν από τη μελέτη των καταβιβασθέντων μελών. Για λόγους μορφικής και δομικής πληρότητας του μνημείου, η πρόταση περιέλαβε και μικρό αριθμό μελών από νέο μάρμαρο. Η λάξευση των ραβδώσεων στα συμπληρώματα και τους σπονδύλους από νέο

μάρμαρο πραγματοποιήθηκε με ειδικό κόπτη πριν από την τοποθέτησή τους στο μνημείο. Η τελική κατεργασία της επιφάνειας των ραβδώσεων των συμπληρωμάτων γίνεται με το χέρι πάνω στο μνημείο, μετά την ανατοποθέτηση των σπονδύλων.

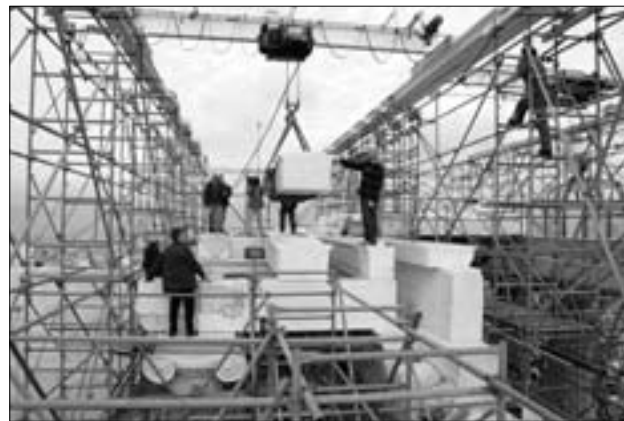
Στιγμιότυπο από την ανατοποθέτηση των αποκατεστημένων δοκών της οροφής του κεντρικού κτηρίου των Προπυλαίων (2009)

αρχικές τους θέσεις, επέτρεψε την αποκατάσταση των μαρμάρινων οροφών της ανατολικής στοάς και της δυτικής αίθουσας του μνημείου, σε επιφάνεια σχεδόν διπλάσια της προηγούμενης αναστήλωσης σύμφωνα με τη μελέτη που εκπονήθηκε από τον Τ. Τανούλα και τη γράφουσα.

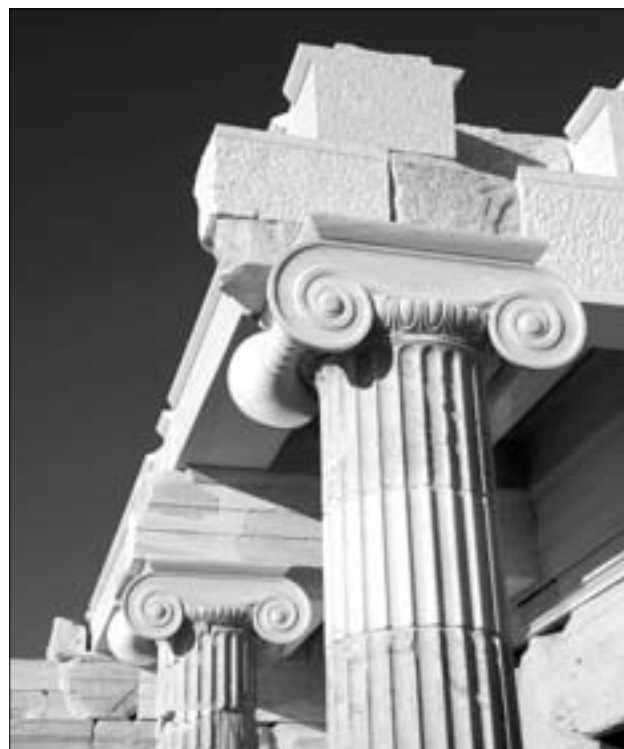
Τα νέα ιωνικά κιονόκρανα που υποστηρίζουν την αποκατεστημένη οροφή του κεντρικού κτηρίου των Προπυλαίων (2010)

Μεταξύ των μελών από νέο μάρμαρο, που τοποθετήθηκαν στο μνημείο, εξέχουσα θέση κατέχουν τα δύο ιωνικά κιονόκρανα, που αναστηλώθηκαν στη δυτική αίθουσα εκατέρωθεν της κεντρικής διάβασης. Το κιονόκρανο της αναστήλωσης Μπαλάνου, αποτελούμενο

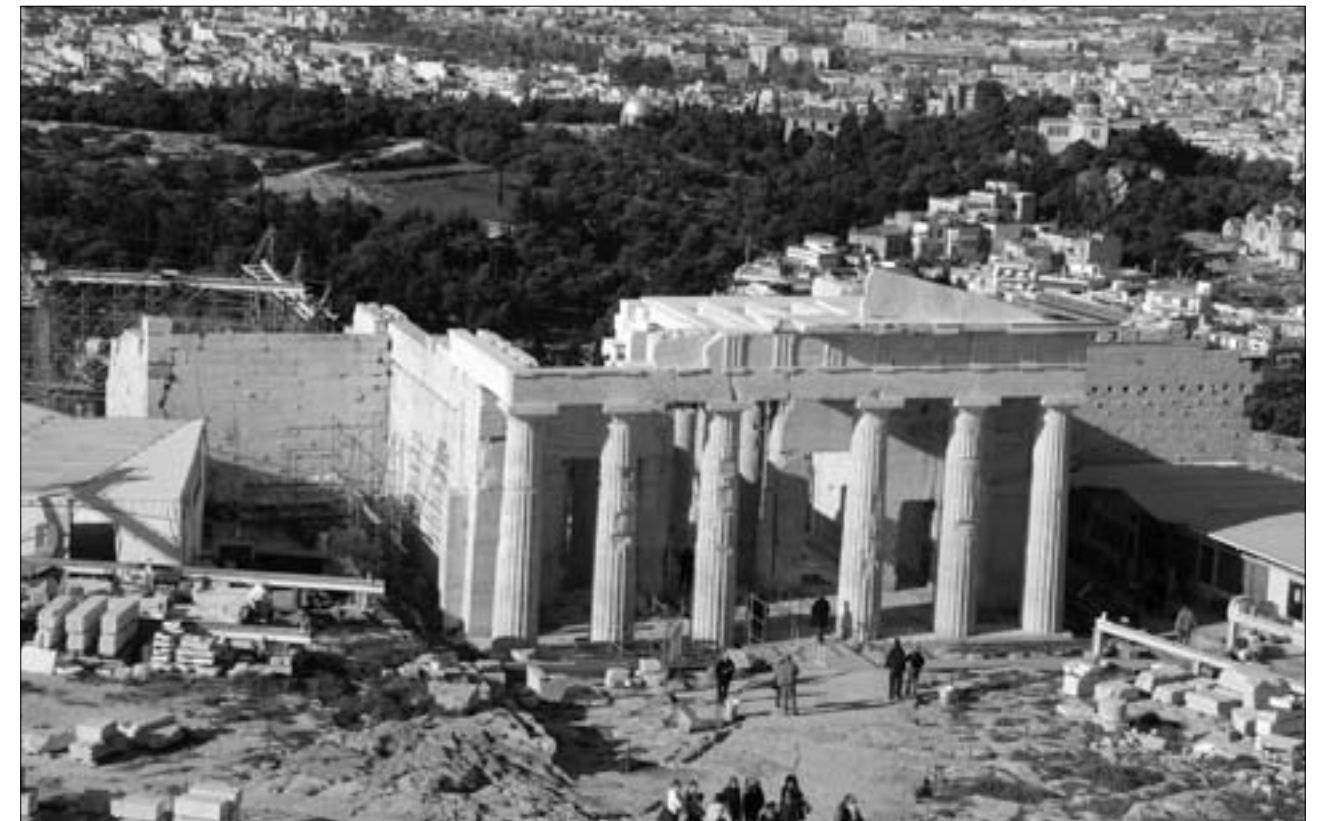
Άποψη των Προπυλαίων από τη ΒΔ γωνία του Παρθενώνα. Φωτ. Τ. Τανούλα, 2009

τμημάτων των οροφών, σε συνδυασμό με το κατακείμενο στο έδαφος υλικό των οροφών (θραύσματα φατνωματικών πλακών και δοκών) που δεν είχε αξιοποιηθεί κατά την προηγούμενη αναστήλωση. Η έρευνα οδήγησε σε συνδυασμούς θραυσμάτων, τα οποία με μικρές προσθήκες νέου μαρμάρου αποκαταστάθηκαν σε αρχιτεκτονικά μέλη των οροφών (δοκούς, φατνωματικές και μεταδόκιες πλάκες). Η ένταξη των μελών αυτών στις οροφές, στις αρχικές ή σε ομόλογες με τις

από τέσσερα μη συνανήκοντα αρχαία θραύσματα, αποφασίστηκε να μη χρησιμοποιηθεί κατά την παρούσα επέμβαση. Θραύσματά του θα αξιοποιηθούν σε μελλοντική έκθεση στο Μουσείο της Ακρόπολης. Τα νέα κιονόκρανα, ακριβή αντίγραφα των αρχαίων προτύπων, κατασκευάστηκαν στο χέρι. Επεμβάσεις ιδιαίτερης σημασίας ήταν επίσης η δομική αποκατάσταση των θραυσμένων δοκών των οροφών, που συγκαταλέγονται στα μεγαλύτερα αρχιτεκτονικά μέλη

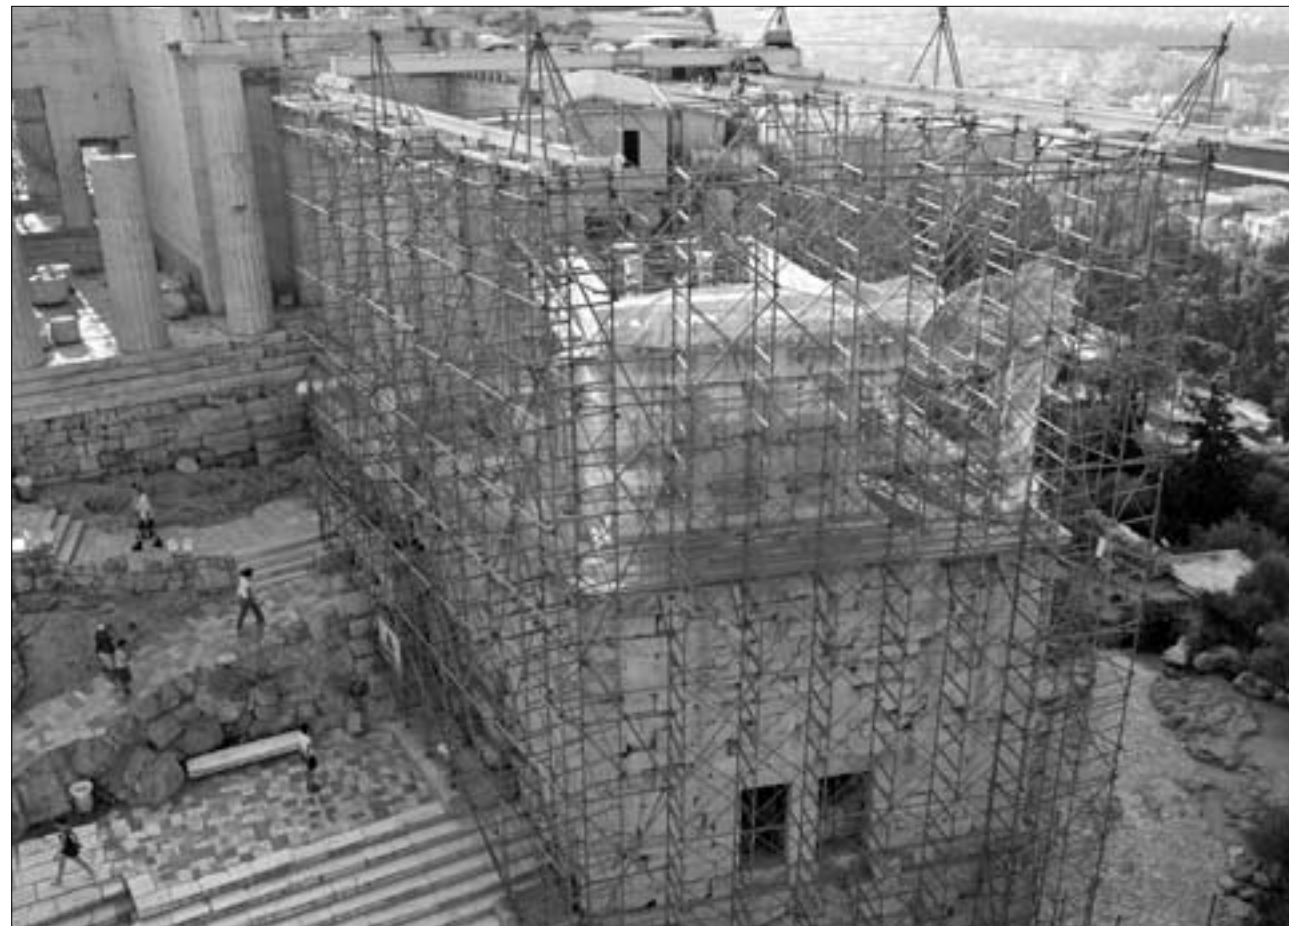
Ο ναός της Αθηνάς Νίκης το 2009 στη διάρκεια της πρόσφατης αναστήλωσής του. Άποψη από την οροφή των πύργων της πύλης Beulé

Το νέο πρόγραμμα περιέλαβε τόσο τον μαρμάρινο ναό όσο και την εξυγίανση του υποκείμενου πώρινου ναΐσκου. Την αποσυναρμολόγηση των λίθων των τοίχων του σηκού και της κρηπίδας του μνημείου ακολούθησαν η εξυγίανση, η αφαίρεση συμπληρωμάτων που

δεν ανήκαν στο μνημείο, η συστηματική τεκμηρίωση, η μελέτη και η δομική αποκατάσταση των μελών. Η έρευνα των αποσυναρμολογημένων μελών έδωσε νέα στοιχεία για την αναδιάταξη των λιθοπλίνθων του σηκού, των κορμών των κίωνων (με τη βοήθεια οικοδομικών ιχνών αναγόμενων σε οικοδομικές φάσεις χρήσης του μνημείου κατά τον Μεσαίωνα και την Τουρκοκρατία), των ιωνικών κιονοκράνων, των φατνωματικών

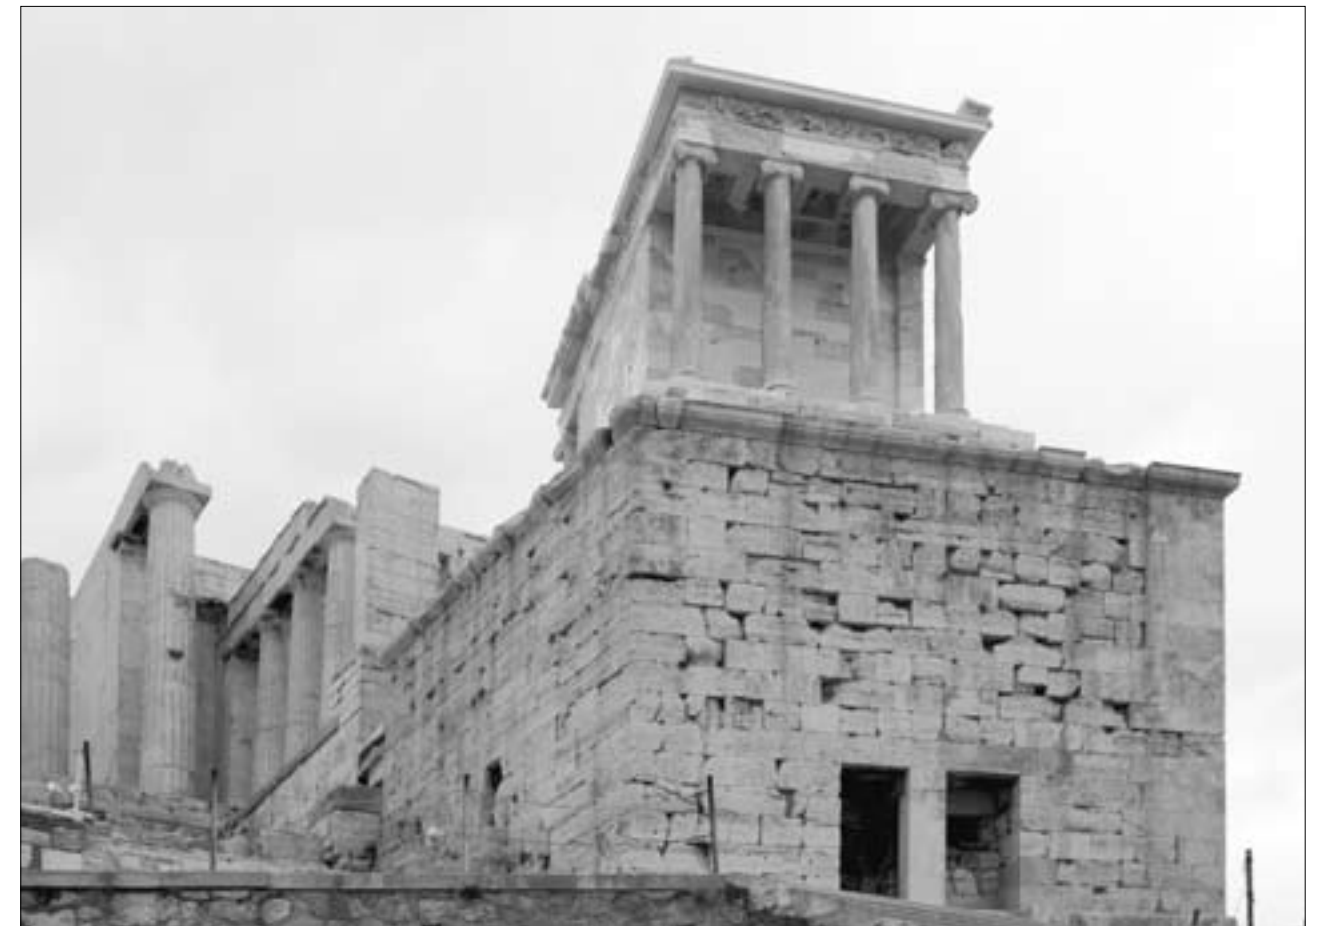
Ο ναός της Αθηνάς Νίκης το 2010 μετά την πρόσφατη αναστήλωσή του. Άποψη από δυτικά

Η αναστήλωση του μνημείου ολοκληρώθηκε το καλοκαίρι του 2010 με την αποκατάσταση των επιστυλίων, των φατνωματικών πλακών και των χυτών αντιγράφων από τεχνητό λίθο της ιωνικής ζωφόρου, που αντικα-

τέστησαν τους πρωτότυπους στο μνημείο, καθώς και την αποκατάσταση του οριζοντίου γείσου, της σίμης και μέρους του ανατολικού αετώματος με συμπληρώσεις από νέο μάρμαρο, όπου το απαιτούσε η ένταξη σημαντικών αυθεντικών θραυσμάτων. Στα συμπληρώματα της σίμης από νέο μάρμαρο λαξεύτηκαν στο χέρι, αναπαριστώντας πιστά την αρχαία διακόσμηση, οι ανάγλυφες λεοντοκεφαλές υδρορροές.

την αποκατάσταση της οριζοντιότητας της κρηπίδας σε συνδυασμό και με την ανατοποθέτηση των μελών στις αυθεντικές τους θέσεις αποκατέστησε την αρχιτεκτονική και τη γεωμετρία του μνημείου. Η αποκατάσταση τμήματος του ανατολικού αετώματος, με την ένταξη σημαντικών αυθεντικών θραυσμάτων που δεν είχαν χρησιμοποιηθεί στις προηγούμενες αναστηλώσεις, συντέλεσε στην αύξηση της αναγνωσιμότητας της αρχιτεκτονικής του μνημείου, λόγω της σημαντικής μορφολογικής και αισθητικής βελτίωσης που επέφερε στην ανατολική του όψη.

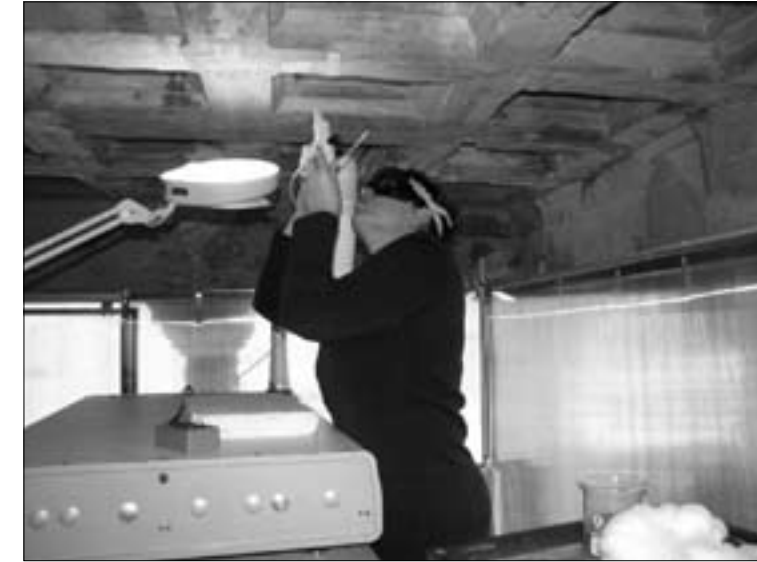
Εργασίες καθαρισμού της οροφής της νότιας πρόστασης του Ερεχθείου με χρήση τεχνολογίας λέιζερ. Φωτ. Γ. Φραντζή, 2009

η καταλληλότερη να εφαρμοστεί είναι η μέθοδος λέιζερ, σε μια τελείως πρωτότυπη όμως εφαρμογή, με ταυτόχρονη δηλαδή συνδυαστική δράση δύο ακτινοβολιών, υπέρυθρης και υπεριώδους, που αναπτύχθηκε μετά από ερευνητική συνεργασία της ΥΣΜΑ με το Ινστιτούτο Ηλεκτρονικής Δομής και Λέιζερ του Ιδρύματος Τεχνολογίας και Έρευνας της Κρήτης (ΙΤΕ). Οι εργασίες εκτελέστηκαν στο διάστημα 2002-2004 με εξαιρετικά αποτελέσματα. Με το σύστημα αυτό, επιτεύχθηκε η ασφαλής και απολύτως ελεγχόμενη απομάκρυνση των επικαθίσεων ρύπων και αιθάλης και όλων των ειδών μαύρης κρούστας, χωρίς να επηρεαστεί το υπόστρωμα του μαρ-

ίδια μέθοδος εφαρμόστηκε και στον καθαρισμό της οροφής της πρόστασης των Καρυατίδων του Ερεχθείου. Κατά τη διάρκεια των εργασιών καθαρισμού αποκαλύφθηκαν ίχνη γραπτού διακόσμου και ίχνη αρχαίου χρώματος.

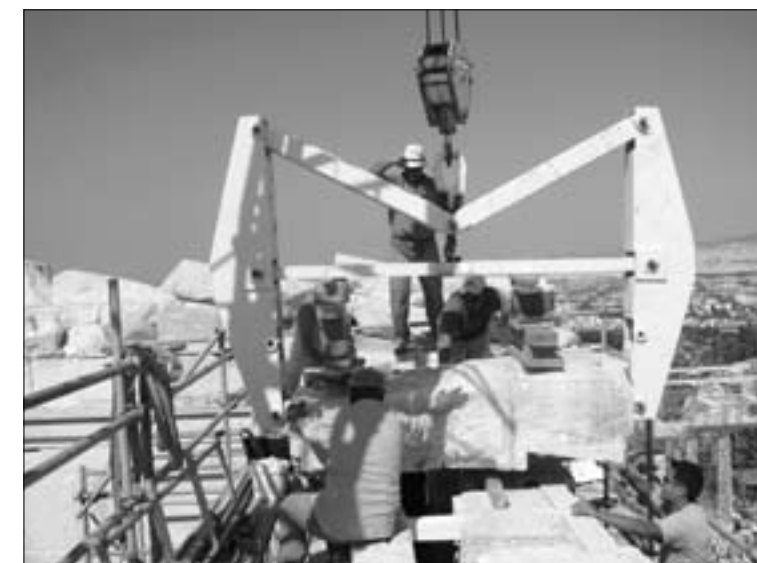
Ανατοποθέτηση λίθου γέισου στη βόρεια κιονοστοιχία του Παρθενώνα με ειδικά σχεδιασμένη αρπάγη. Φωτ. Β. Ελευθερίου, 2009

Σημαντική τεχνολογία αναπτύχθηκε τα τελευταία χρόνια για τη διευκόλυνση των αναστηλωτικών εργασιών της Ακρόπολης από τον **Τομέα της Ηλεκτρομηχανολογικής Υποστήριξης των επεμβάσεων** της Υπηρεσίας μας. Η τεχνολογία αυτή βασίζεται σε ιδέες και συστήματα ανυψώσεων, που χρησιμοποιήθηκαν για την κατασκευή των μνημείων, εκμεταλλεύεται όμως και τις εξελίξεις της σύγχρονης τεχνολογίας. Σχεδιάστηκαν και κατασκευάστηκαν πλήθος διατάξεων, οι οποίες επιτάχυναν τις εργασίες δομικής αποκατάστασης. Πολλές από αυτές είναι πρωτότυπες, όπως η τράπεζα συγκόλλησης των μελών, ο ειδικός κόπτης μαρμάρων με-

γάλου μήκους, ο ειδικός κατακόρυφος κόπτης για τη διαμόρφωση ραβδώσεων των σπονδύλων, οι ειδικές αρπάγες για την ασφαλή ανάρτηση των αρχιτεκτονικών μελών, οι νάρθηκες, οι ειδικά σχεδιασμένοι σημει-

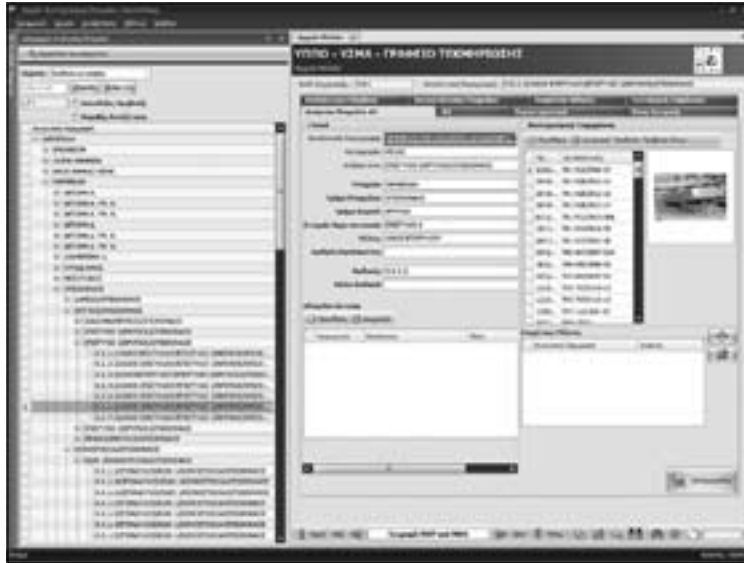
Οθόνη από την εφαρμογή της ηλεκτρονικής διαχείρισης της τεκμηρίωσης των αναστηλωτικών έργων στην Ακρόπολη

Για τη διαχείριση και άμεση αξιοποίηση των τεκμηρίων, αναπτύχθηκε ειδικά για τα έργα της Ακρόπολης, με ευθύνη του **Τομέα Τεκμηρίωσης των επεμβάσεων**, ενιαία ηλεκτρονική Βάση Δεδομένων που διαχειρίζεται το υλικό που παράγεται καθημερινά στα εργα-

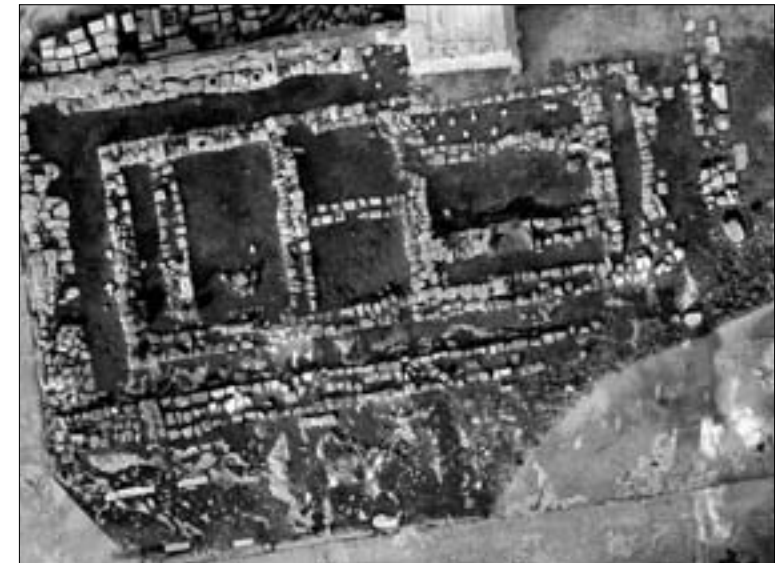
Ορθοφωτομωσαϊκό των θεμελίων του Αρχαίου Ναού της Αθηνάς Πολιάδος. Μελέτη Ανάπτυξης Γεωγραφικού Συστήματος Πληροφοριών στην Ακρόπολη Αθηνών, 2009

μαντικότερες εφαρμογές των τελευταίων ετών για την τεκμηρίωση και σχεδιαστική αποτύπωση των μνημείων της Ακρόπολης, με αξιοποίηση της ψηφιακής τεχνολογίας. Η δράση αυτή, που αποτελεί τη μεγαλύτερη ανάλογη εφαρμογή διεθνώς, περιλαμβάνει την ίδρυση ενιαίων γεωδαιτικών δικτύων, τη χαρτογράφηση του αναγλύφου της Ακρόπολης με πλήρη τοπογραφική και φωτογραμμετρική αποτύπωση των Τειχών και της κάτωτοψης της Ακρόπολης, καθώς και την τρισδιάστατη σάρωση του Ερεχθείου και των Τειχών σε όλο το μήκος τους, σε συνδυασμό με την ανάπτυξη ευέλικτου Γεωγραφικού Συστήματος Πληροφοριών. Όλα τα δεδομένα εξήχθησαν στο διαδίκτυο μέσω της ιστοσελίδας της ΥΣΜΑ ([www.ysma.gr](http://www.ysma.gr)).
