ΤΑ ΤΕΙΧΗ ΤΗΣ ΑΚΡΟΠΟΛΗΣ

ΙΣΤΟΡΙΑ, ΚΑΤΑΣΤΑΣΗ ΔΙΑΤΗΡΗΣΗΣ ΚΑΙ ΕΠΕΜΒΑΣΕΙΣ ΑΠΟΚΑΤΑΣΤΑΣΗΣ

Μαρία Ιωαννίδου

Πολιτικός Μηχανικός, Επίτιμη Διευθύντρια της ΥΣΜΑ

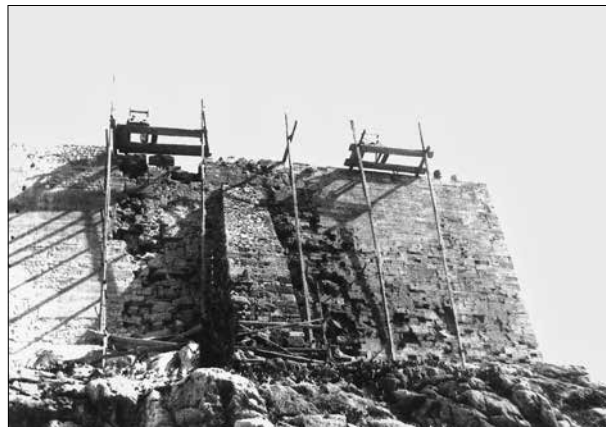
Εικ. 1. Εργασίες στερέωσης στη νοτιοανατολική γωνία των τειχών από τον Α. Ορλάνδο (1950)

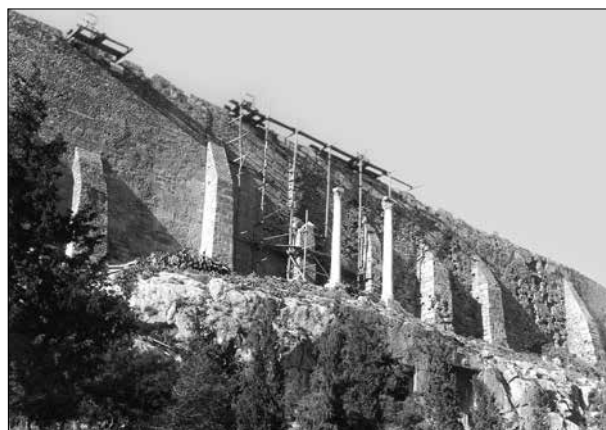
Εικ. 2. Εργασίες στερέωσης στο νότιο τείχος από τον Α. Ορλάνδο (1950)

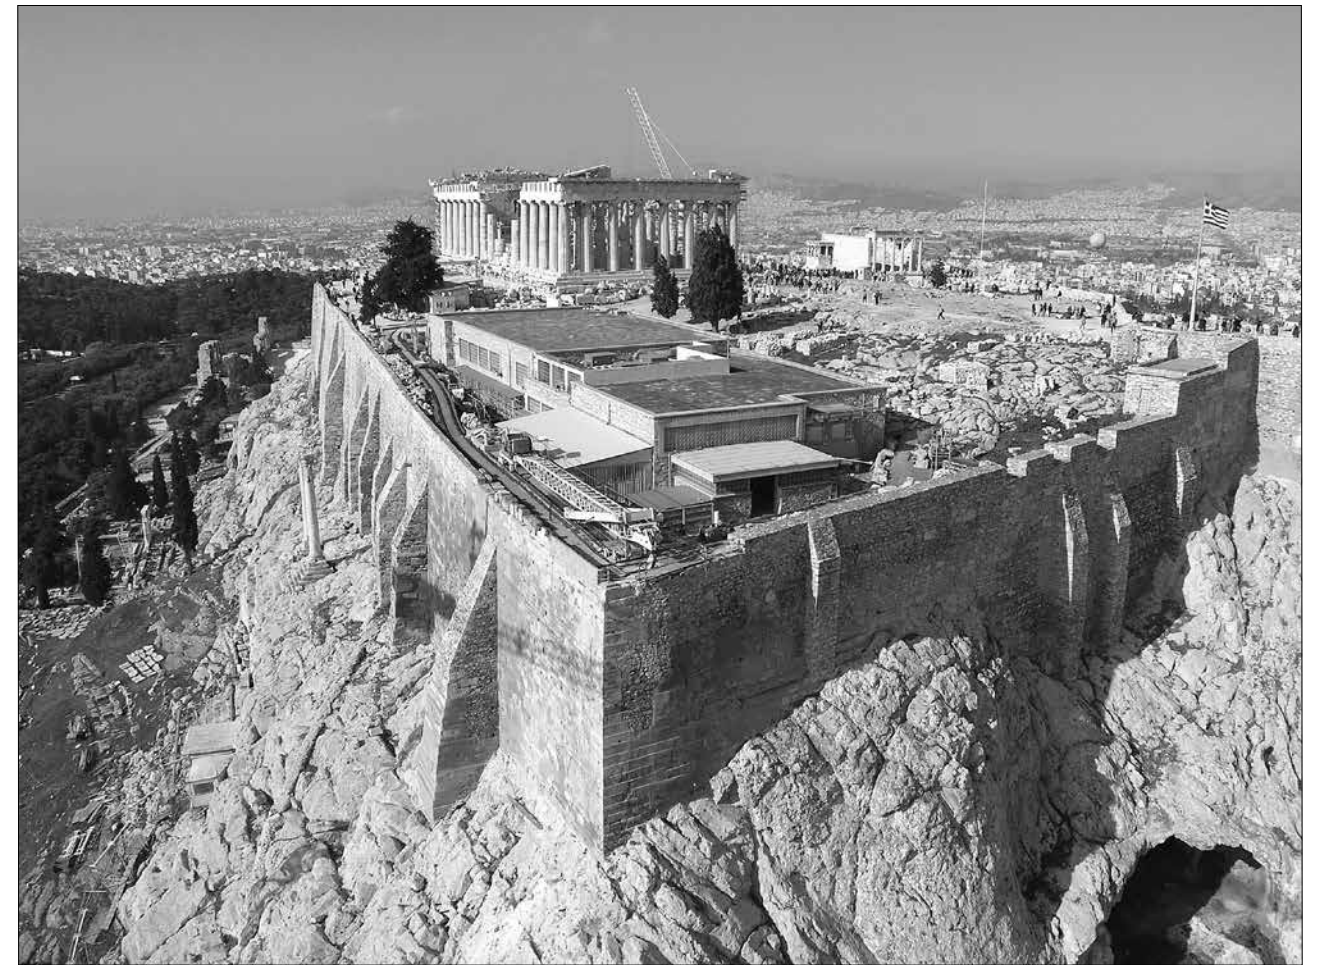
Εικ. 3. Γενική άποψη της Ακρόπολης από ΝΑ. Νότιο και ανατολικό τείχος. Φωτ. Γ. Παγανής, 2008

Οι συνεχείς επισκευές των τειχών από την Ύστερη Ρωμαϊκή περίοδο μέχρι τις μέρες μας συνέβαλαν στη διατήρησή τους έως σήμερα (εικ. 3). Παρόλα αυτά, δομικές βλάβες είναι εμφανείς σε πολλές περιοχές της αρχαίας κατασκευής αλλά και στα νεότερα επι-

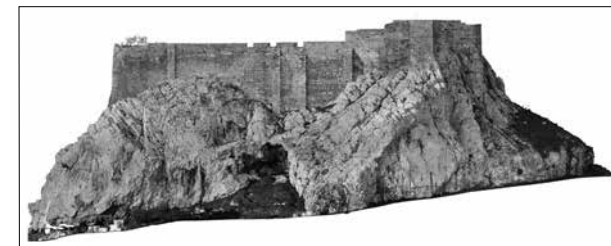
Εικ. 4. Ορθοφωτομωσαϊκό του ανατολικού τείχους

Ιδιαίτερη σημασία δόθηκε στην ακριβή γεωμετρική τεκμηρίωση των τειχών με αξιοποίηση της φωτογραμμετρίας, της επιστήμης που χρησιμοποιεί πληροφορίες για τα φυσικά αντικείμενα που προέρχονται από την καταγραφή, μέτρηση και ερμηνεία φωτογραφικών εικόνων. Τα τελευταία χρόνια η εισαγωγή ψηφιακών τεχνικών στη φωτογραμμετρία, αλλά και η εξειδίκευση των τοπογράφων μηχανικών στα θέματα των μνημείων, επέφερε σημαντικές αλλαγές και έδωσε τη δυνατότητα, με την κατάλληλη ψηφιακή επεξεργασία και σύνθεση σημαντικού αριθμού φωτογραφιών, δημιουργίας ορθοφωτομωσαϊκών και τρισδιάστατων μοντέλων με υφή, υψηλής ποιότητας και ακρίβειας, που συνδυάζουν την γεωμετρική ακρίβεια του σχεδίου με την οπτική-ποιοτική πληροφορία της φωτογραφίας. Έργο πρωτοποριακό σε διεθνές επίπεδο, λόγω του μεγέθους και της δυσκολίας του, αποτελεί η «Ανάπτυξη Γεωγραφικών Πληροφοριακών Συστημάτων στην Ακρόπολη των Αθηνών», που εκπονήθηκε κατά την περίοδο 2007-2009 και χρηματοδοτήθηκε από το πρόγραμμα «Κοινωνία της Πληροφορίας» του Γ΄ Κοινοτικού Πλαισίου Στήριξης. Σε αυτό περιλαμβάνονται η φωτογραμμετρική αποτύπωση της κάτοψης της Ακρόπολης και των όψεων των τειχών καθώς και η τρισδιάστατη σάρωση των τειχών (εικ. 4, 5) και του βράχου.

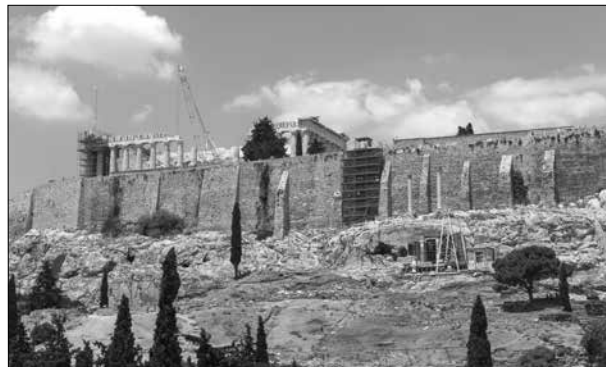
Εικ. 6. Το νότιο τείχος με τα ικρίσματα της επέμβασης στην περιοχή μεταξύ 6ης - 7ης αντηρίδας

Η πρώτη επέμβαση, που πραγματοποιήθηκε στα τείχη, τη χρονική περίοδο 2014-15, είναι στο τμήμα του νότιου τείχους μεταξύ της 6ης-7ης αντηρίδας, προκειμένου να αντιμετωπισθεί η συνεχώς επιδεινούμενη κατάστασή του (εικ. 6). Στην περιοχή διατηρούνται όλες οι οικοδομικές φάσεις του τείχους, αρχαία (κλασική), μεσαιωνική, οθωμανική, αλλά και νεότερες επισκευές, της δεκαετίας του 1940. Η περιοχή χαρακτηρίζεται από μεγάλο ύψος της τοιχοποιίας, μεγάλες επιχώσεις, υψηλή συγκέντρωση υγρασίας

στην εξωτερική επιφάνεια, διαχρονικές επισκευές με διαφορετικά υλικά και τρόπους δόμησης, διάβρωση και αποκολλήσεις δομικών υλικών. Στη μελέτη που εκπονήθηκε διερευνήθηκαν η υπάρχουσα κατάσταση και οι οικοδομικές φάσεις της τοιχοποιίας, η σύσταση των κονιαμάτων των διαδοχικών επισκευών, η εισροή υγρασίας, το πάχος των επιχωμάτων. Εξετάστηκε η αποτελεσματικότερη διεύθυνση των ομβρίων στην επιφάνεια της Ακρόπολης, προκειμένου να προστατευθούν τα θεμέλια των μνημείων και των τειχών. Η επέμβαση είχε στόχο την αποκατάσταση της συνέχειας

στην εξωτερική παρειά του τείχους, την ενίσχυση της συνοχής των δομικών στοιχείων και τη μείωση της επιβάρυνσης από τα κατεισδύοντα ύδατα.

Μετά τη διαμόρφωση στεγάνωσης στην άνω απόληξη του νότιου τείχους και την απομάκρυνση σαθρών κονιαμάτων έγινε προσθήκη νέων λίθων στα μεγάλα κενά της εξωτερικής επένδυσης από λίθους τραβερτίνη Πιτσών Κορινθίας και σφράγιση των αρμών με εφαρμογή νέου κονιάματος. Το έργο θεωρείται πιλοτικό και τα προβλήματα, που διαπιστώθηκαν τόσο στο ίδιο το μνημείο όσο και στη διαδικασία υλοποίησης των εργασιών, έδωσαν πολύτιμες πληροφορίες για την αποτελεσματικότερη αντιμετώπισή τους στις μελλοντικές επεμβάσεις.

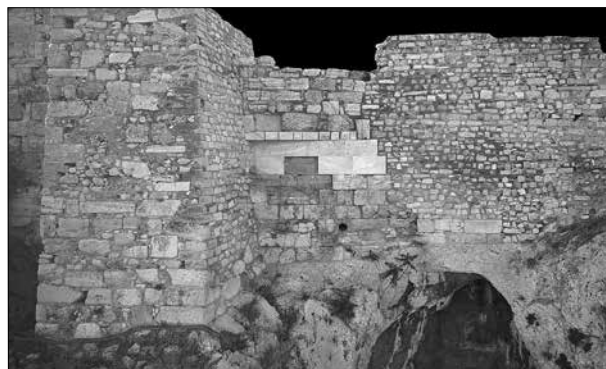
Εικ. 7. Η περιοχή Β17 του βόρειου τείχους μετά την αποκατάσταση

Η αποκατάσταση της περιοχής Β17 του βόρειου τείχους της Ακρόπολης πραγματοποιήθηκε τη χρονική περίοδο 2018-2020. Η περιοχή βρίσκεται ΒΑ των Προπυλαίων και αντιστοιχεί στο δυτικό διαμέρισμα του οικοδομήματος, που είναι γνωστό ως Βορειοδυτικό Κτήριο. Είναι ιδιαίτερα σημαντική, γιατί διατηρεί σε μεγάλο ποσοστό την αυθεντική δομή του κλασικού τείχους από λιθόπλινθους από πειραϊκό πωρόλιθο δομημένου εν ξηρώ, χωρίς συνδετήρια στοιχεία.

Η περιοχή ανατολικά ορίζεται από πυργοειδή αντηρίδα, που αποτελεί οθωμανική επισκευή. Στη θέση αυτή το τείχος σωζόταν σε ύψος 9 στρώσεων εσωτερικά, αλλά μόνον 8 στρώσεων εξωτερικά, καθώς το ανώτερο τμήμα του είχε επισκευαστεί με αρχαίους λίθους σε δεύτερη χρήση και κονίαμα. Το δυτικό τμήμα της πε-

ριοχής επενδύθηκε κατά την οθωμανική περίοδο από λιθοδομή από μικρούς λίθους, πλίνθους και κονίαμα και βρίσκεται σε ικανοποιητική κατάσταση.

Κατά την αποκατάσταση αποφασίστηκε η διατήρηση του μεγαλύτερου μέρους της επισκευής και η αποκατάσταση της κλασικής φάσης έως τον 8ο δόμο. Για τον σκοπό αυτό κατασκευάστηκαν 3 νέες λιθόπλινθοι στον 7ο δόμο και 4 στον 8ο δόμο. Η υπερκείμενη τοιχοποιία υποστυλώθηκε κατά τη διάρκεια των εργασιών, μέσω ενός πρωτότυπου μεταλλικού συστήματος αντιστήριξης. Ως δομικό υλικό χρησιμοποιήθηκε πωρόλιθος από την περιοχή Πιτσών Κορινθίας. Στο δυτικό τμήμα της περιοχής, που αποτελεί οθωμανική επισκευή, πραγματοποιήθηκε αντικατάσταση των κονιαμάτων και οι λίθοι αρμολογήθηκαν με κατάλληλα και συμβατά υλικά που έχουν προκύψει μετά από διερεύνηση (εικ. 7).

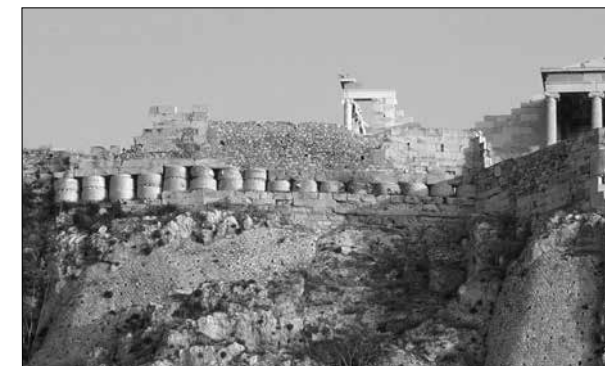
Εικ. 8. Η περιοχή Β12 - Β13 στο βόρειο τείχος της Ακρόπολης με τους εντειχισμένους σπονδύλους του Προπαρθενώνα

Οι τρέχουσες εργασίες στο βόρειο τείχος εστιάζονται στην περιοχή Β12 – Β13, δηλαδή στο τμήμα που βρίσκεται βορείως του Ερεχθείου και επάνω από τη σειρά αρράβδωτων σπονδύλων του Προπαρθενώνα, που είχαν ενσωματωθεί στην θεμιστόκλεια οχύρωση της Ακρόπολης (εικ. 8). Η περιοχή σώζεται σε πλήρες ύψος 15 στρώσεων και είχε συντηρηθεί και συμπληρωθεί κατά τις αποκαταστάσεις του Μπαλάνου στις αρχές του 20ού αι, με χρήση τοιμεντοκονιαμάτων και σιδηρών στοιχείων, που έχουν πλέον οξειδωθεί. Το τείχος στην περιοχή αυτή παρουσιάζει προβλήματα διάβρωσης, διεύρυνσης των οριζόντιων αρμών και ρηγματώσεις.

Η μελέτη αποκατάστασης αποσκοπεί στη δομική

αποκατάσταση του εν λόγω τμήματος του τείχους, με αφαίρεση των νεότερων προσθηκών, όλων των οξειδωμένων σιδηρών στοιχείων και τοιμεντοκονιαμάτων και την αντικατάσταση των ιδιαίτερα καταπονημένων αρχαίων πόρινων λιθοπλίνθων με νέο λίθο. Μετά την εγκατάσταση του ικρίωματος εργασίας σε μια περιοχή με ιδιαίτερες δυσκολίες, απομακρύνθηκαν από το τείχος οι αρχαίες λιθόπλινθοι και τα μικρότερα λίθινα τεμάχια, που είχαν ενσωματωθεί κατά την επέμβαση Μπαλάνου. Με την ανατοποθέτηση των αποκατεστημένων λιθοπλίνθων, αλλά και λίθων από νέο υλικό, θα αποκατασταθεί μια περιοχή σε άμεση σχέση με τα εντειχισμένα αρχαία μέλη αλλά και τα μνημεία στο εσωτερικό της Ακρόπολης.
