ΝΕΟΤΕΡΕΣ ΕΡΕΥΝΕΣ ΚΑΙ ΕΡΓΑΣΙΕΣ ΑΠΟΚΑΤΑΣΤΑΣΗΣ ΚΑΙ ΑΝΑΔΕΙΞΗΣ ΤΩΝ ΜΝΗΜΕΙΩΝ ΣΤΗ ΒΟΡΕΙΑ ΚΑΙ ΝΟΤΙΑ ΚΛΙΤΥ ΤΗΣ ΑΚΡΟΠΟΛΗΣ

Σοφία Μοσχονησιώτη, Δρ Αρχαιολόγος, Προϊσταμένη Τμήματος Προϊστορικών και Κλασικών Αρχαιολογικών Χώρων, Μνημείων, Αρχαιολογικής Έρευνας και Μουσείων της Εφορείας Αρχαιοτήτων Αθηνών

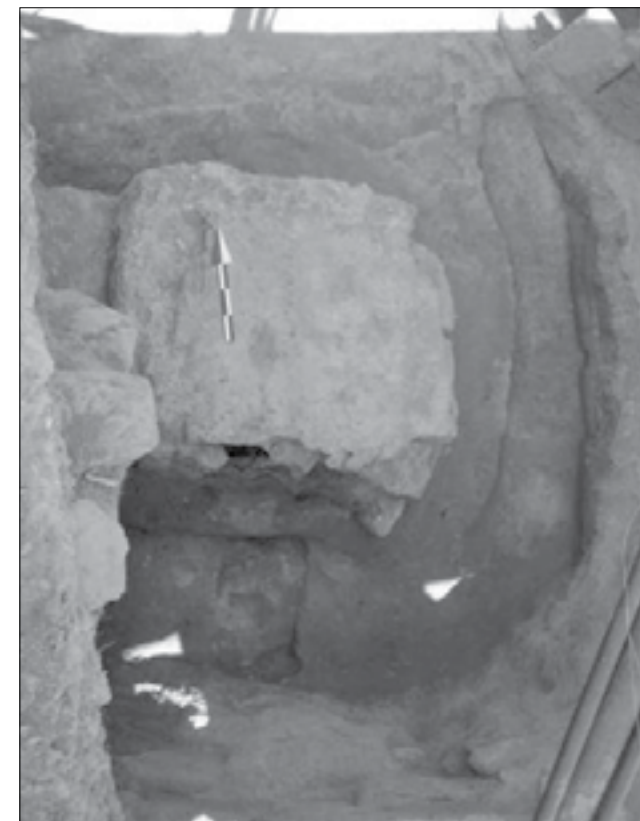
Εικ. 2. Νέο Χαλκουργείο Η βάση για την κατασκευή του καλουπιού στο εσωτερικό του λάκκου

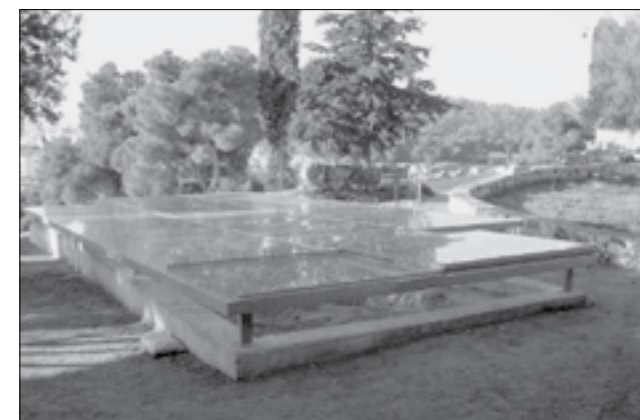
Εικ. 3. Το στέγαστρο του νέου Χαλκουργείου λήψη από Β.

και την ερμηνεία τους (Κασάπογλου 2013, 45-50). Για την προστασία των ευπαθών καταλοίπων αλλά και την περιμετρική θέαση του μνημείου έχει τοποθετηθεί μεταλλικό στέγαστρο (εικ. 3).

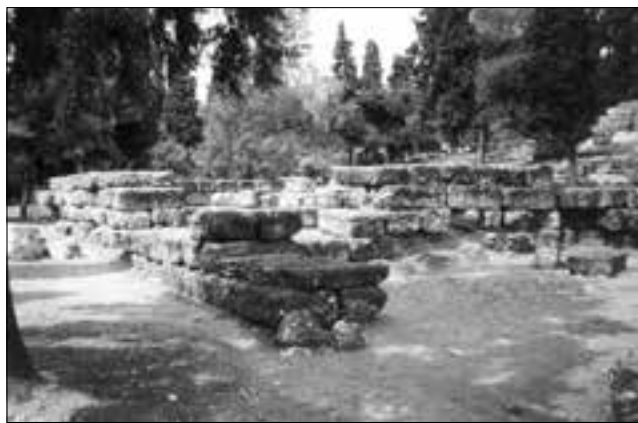
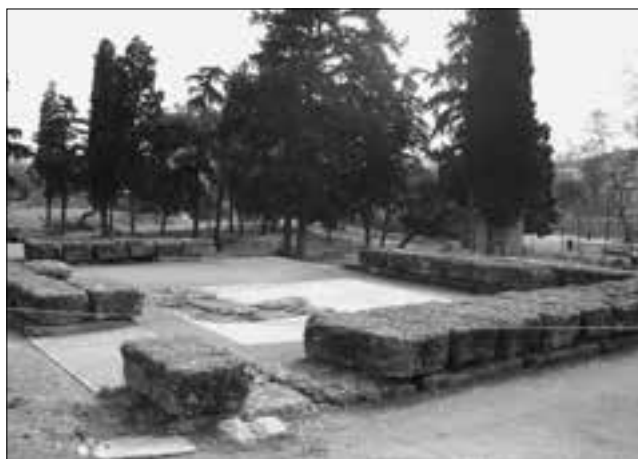
εξασφάλισε την προστασία του ευπαθούς κροκαλοπαγούς πετρώματος, αφήνοντας παράλληλα ορατή, για διδακτικούς λόγους, την ανώτερη επιφάνεια της αρχαίας θεμελίωσης. Συμπληρώσεις από τεχνητό υλικό τόσο στους τοίχους, όσο και στο βάθρο του αγάλματος, συμπλήρωσαν την κάτοψη του μνημείου (εικ. 4-5), ενώ για την βελτίωση της αντιληπτικότητας του ναού, αλλά και του Ιερού, τοποθετήθηκαν και δύο νέες ενημερωτικές πινακίδες.

Εικ. 4. Αρχαιολογικός χώρος του Ιερού του Διονύσου Ελευθερέως: Ο νεότερος ναός του Διονύσου πριν τις επεμβάσεις

Εικ. 5. Αρχαιολογικός χώρος του Ιερού του Διονύσου Ελευθερέως: Ο νεότερος ναός του Διονύσου όπως διαμορφώθηκε μετά τις επεμβάσεις

Η κατάχωση τμήματος των θεμελίων του μνημείου

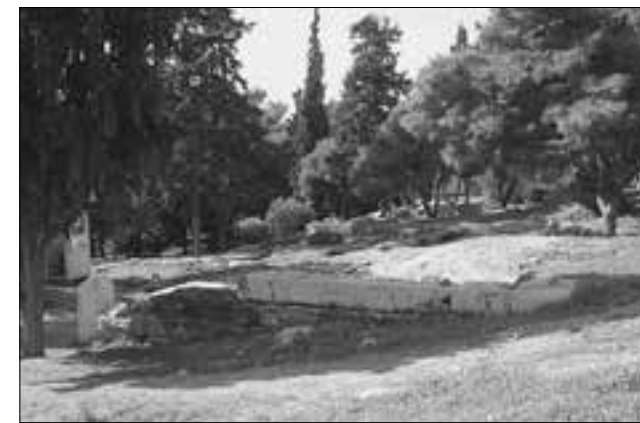
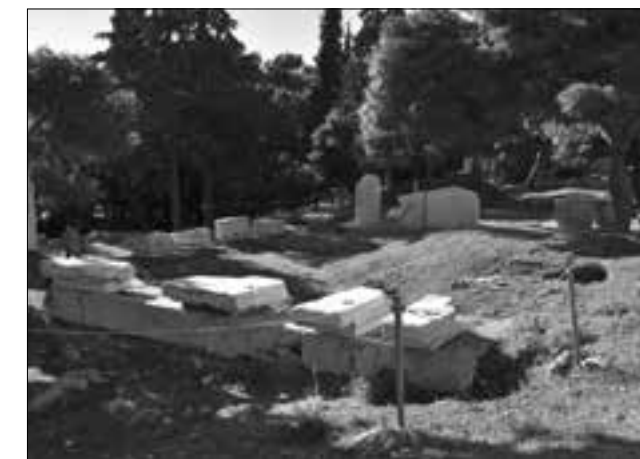
ριουλλέγησαν κυρίως από την Ακρόπολη, καθώς και 4 ακόμη μέλη, που είχαν μεταφερθεί ήδη στην περιοχή του μνημείου, προερχόμενα από την περιοχή του Ιερού και του Θεάτρου του Διονύσου (εικ. 6-7).

Εικ. 6. Το χορηγικό μνημείο του Νικία στη Νότια Κλιτύ της Ακρόπολης πριν τις εργασίες διδακτικής αποκατάστασης

Εικ. 7. Το χορηγικό μνημείο του Νικία στη Νότια Κλιτύ της Ακρόπολης μετά τις εργασίες διδακτικής αποκατάστασης

προνάου, την αποκατάσταση των ελλειπόντων τμημάτων της θεμελίωσης με χυτό υλικό, τη διδακτική τοποθέτηση σημαντικών αρχιτεκτονικών μελών της ανωδομής, καθώς και την τοποθέτηση ενημερωτικής πινακίδας. Στο μνημείο επανεντάχθηκαν συνολικά 14 συνολικά διάσπαρτα αρχιτεκτονικά μέλη, τα οποία πε-

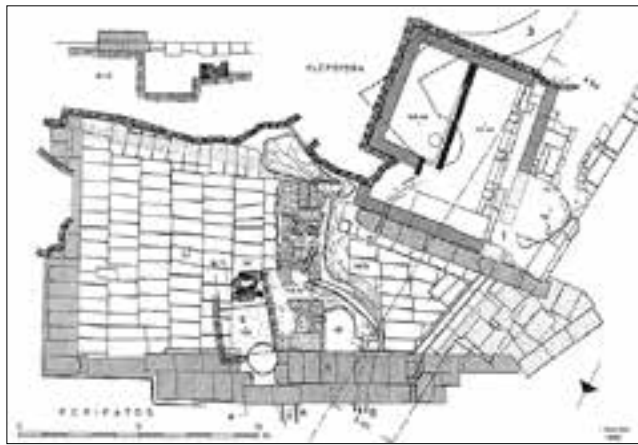
Εικ. 8. Κάτοψη της Κλεψύδρας (πηγής και αυλής), Σχέδιο Ι. Τραυλού

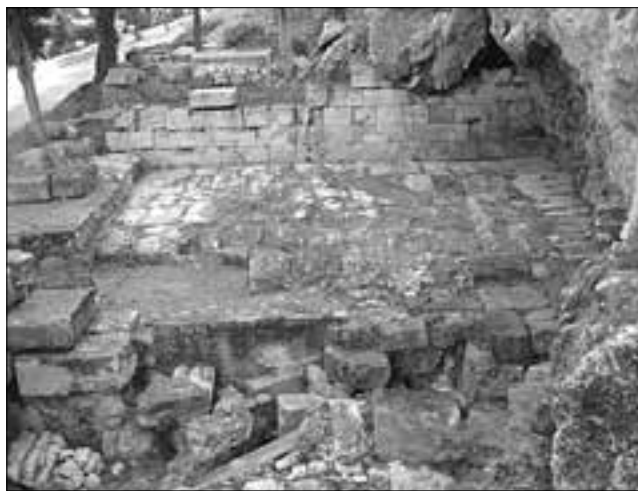
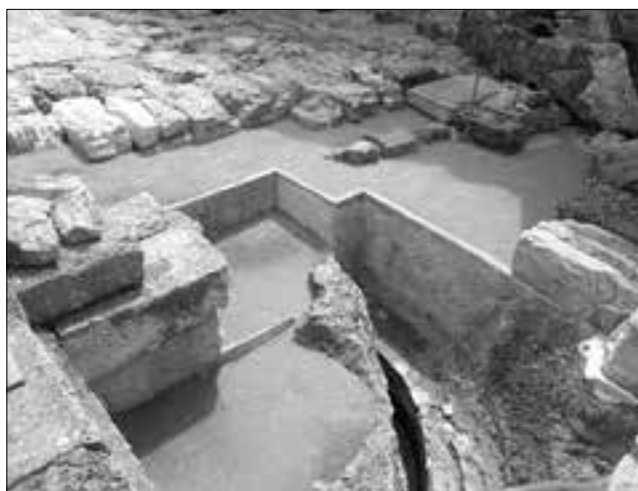
Το έργο που υλοποιείται σήμερα, σε εφαρμογή μελέτης η οποία εκπονήθηκε στο πλαίσιο του Γ'ΚΠΣ, είχε σαν στόχο αρχικά την προστασία και αποκατάσταση της αυλής και ιδιαίτερα την αντιμετώπιση του προβλήματος έντονης διάβρωσης που παρατηρείται τόσο στο δάπεδο, όσο και τους πλευρικούς της

τοίχους, εξαιτίας του ιδιαίτερα ευπαθούς πετρώματος. Η επέμβαση, η οποία ολοκληρώνεται άμεσα, προβλέπει τη συστηματική συντήρηση της επιφάνειας όλων των λίθων του δαπέδου και των τοίχων της αυλής, καθώς και τη δομική αποκατάσταση του βόρειου τμήματος του ανατολικού τοίχου, η οποία περιελάμβανε την

Εικ. 9. Η αυλή της Κλεψύδρας πριν τις εργασίες αποκατάστασης

Εικ. 10. Η αυλή της Κλεψύδρας μετά τις εργασίες αποκατάστασης

αποξήλωση, στερέωση και επανατοποθέτηση 22 αρχαίων λίθων και κατά τόπους συμπληρώσεις από πειραϊκό ακτίτη. Ιδιαίτερη βαρύτητα δόθηκε και στη διευθέτηση των ομβρίων, με την κατασκευή περιμετρικών αποστραγγιστικών δικτύων, καθώς και με τη διαμόρφωση κατάλληλων ρύσεων στην επιφάνεια του δαπέδου της αυλής, που εξασφαλίζονται με την πλήρωση των καθιζήσεων από αδρανή και χυτό υλικό. Στο πλαίσιο της αποκατάστασης του μνημείου πραγματοποιήθηκε επίσης συμπλήρωση ελλειπόντων τμημάτων του βόρειου τοίχου και επίχωση του κατεστραμμένου από τους βράχους κεντρικού τμήματος του δαπέδου, όπου ωστόσο παρέμεινε ορατός και αναδειχθηκε ο αγωγός της ρωμαϊκής περιόδου (εικ. 9-10). Παράλληλα, με στόχο την περαιτέρω προστασία του μνημείου, αλλά και την ασφάλεια των εργαζομένων και των επισκεπτών, πραγματοποιήθηκε συστηματική στερέωση του βράχου πάνω από την αυλή της Κλεψύδρας.

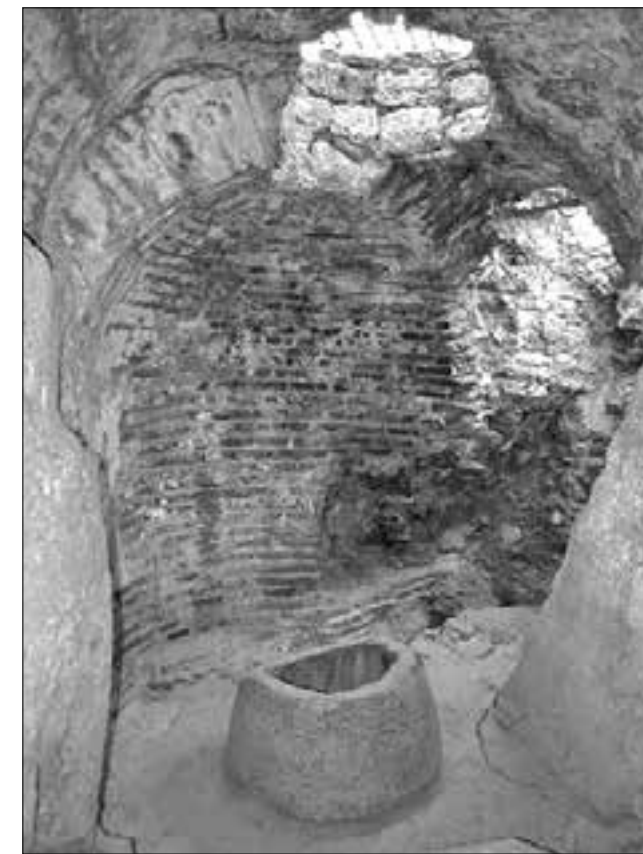
Στην πορεία του έργου διαπιστώθηκε η ανάγκη επέμβασης και στη θολωτή κατασκευή (εικ. 11),

Εικ. 11. Το εσωτερικό της θολωτής κατασκευής της Κλεψύδρας

προκειμένου να προστατευθεί, να αναδειχθεί και να αποδοθεί, για πρώτη φορά, στο κοινό και αυτό το σημαντικό τμήμα της Κλεψύδρας. Αναγκαία προϋπόθεση αποτέλεσε η στερέωση τόσο των βραχωδών μαζών που αποτελούν το υπόβαθρο της κατασκευής, όσο και των υπερκείμενων βράχων στα Σπήλαια του Απόλλωνος και του Διός. Μετά την ολοκλήρωση της εργασίας στερέωσης θα ακολουθήσει η δομική αποκατάσταση του μνημείου, η συντήρηση των τοιχογραφιών, η κατασκευή κλίμακας πρόσβασης και η τοποθέτηση ενημερωτικής πινακίδας, σε εφαρμογή νέας σχετικής μελέτης. Την εκπόνηση των μελετών και την επίβλεψη των έργων που εκτελέστηκαν στα προαναφερόμενα μνημεία ανέλαβε το επιστημονικό προσωπικό του χώρου και ειδικότερα οι αρχαιολόγοι Ε. Γιαννικαπάνη και Ε. Κασάπογλου, οι αρχιτέκτονες μηχανικοί Σ. Παπαθανασίου, Α. Αλβέρτη και Μ. Λεφαντζής και οι συντηρητές Μ. Μπαρδάνης και Δ. Δαμιανός. Την ευθύνη για τον προγραμματισμό και τη εκτέλεση των έργων, καθώς και για τη λειτουργία και διαχεί-
