ΕΠΕΤΕΙΑΚΟ ΑΦΙΕΡΩΜΑ
ΓΙΑ ΤΑ 30 ΧΡΟΝΙΑ ΑΝΑΣΤΗΛΩΤΙΚΩΝ ΕΡΓΩΝ
ΣΤΗΝ ΑΚΡΟΠΟΛΗ

1975-2005: Η ΝΕΑ ΑΝΑΣΤΗΛΩΣΗ ΤΩΝ ΜΝΗΜΕΙΩΝ ΤΗΣ ΑΘΗΝΑΪΚΗΣ ΑΚΡΟΠΟΛΗΣ

Δρ Φανή Μαλλούχου-Tufano

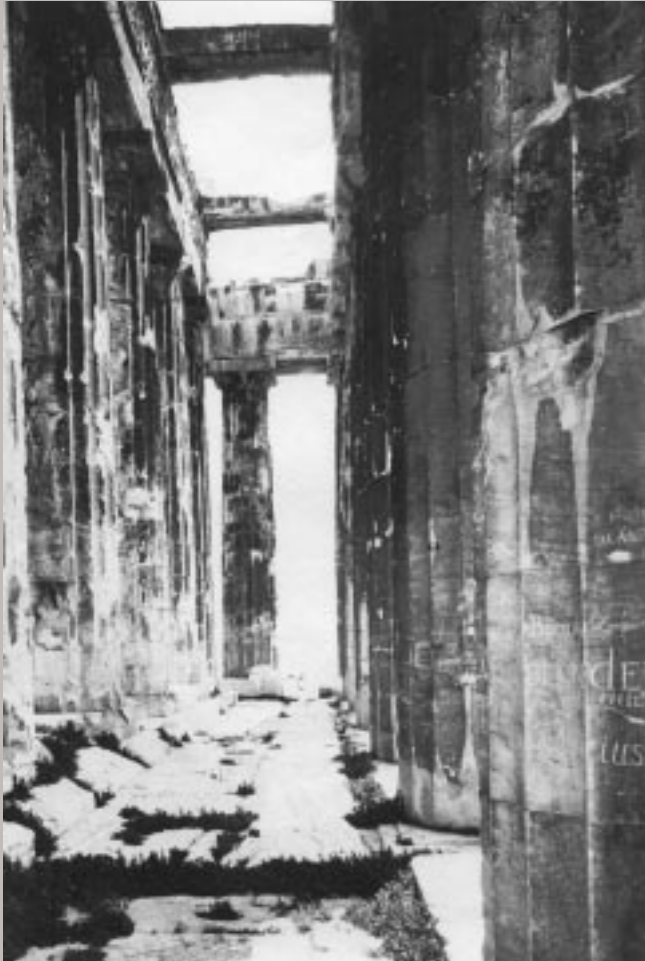
Ο οπισθόναος του Παρθενώνα το 1873-1875. Αποψη από Β. (Φωτ. P. Sébah)

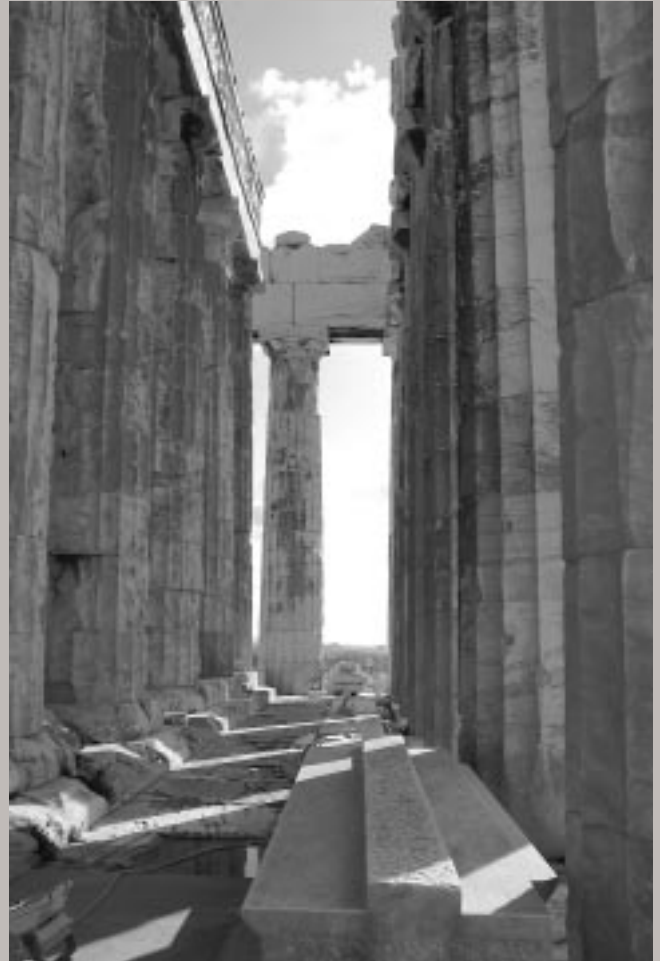
Ο οπισθόναος του Παρθενώνα το 2005, μετά την πρόσφατη επέμβαση. Αποψη από Β. (Φωτ. Φ. Μαλλούχου-Τσιφανο)

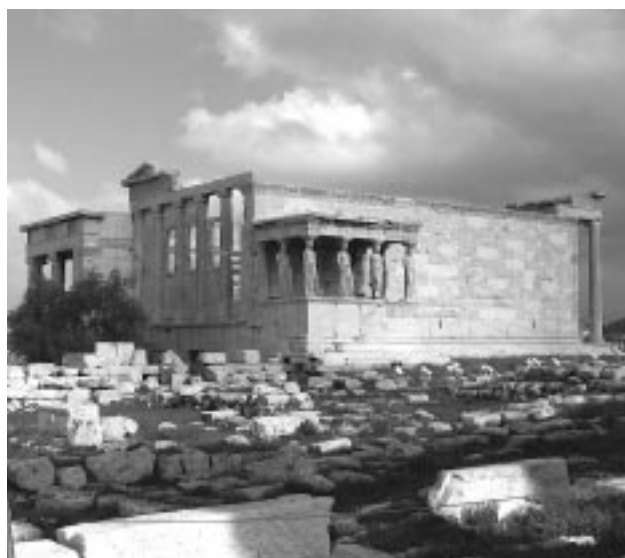
Εικ. 3: Αποψη του Ερεχθείου από ΝΑ. μετά την επέμβαση του 1979-1987 (Φωτ. 2005)

βαθμό, αλλάζουν την παραδεδομένη εικόνα της Ακρόπολης, κατά τρόπο σημαίνοντα, όχι όμως δραματικό. Οι καθαυτό αναστηλωτικές επεμβάσεις ξεκίνησαν το 1979 από το Ερεχθείο, για να επεκταθούν στη συνέχεια σε όλα τα μνημεία της Ακρόπολης. Η αναστήλωση του Ερεχθείου ολοκληρώθηκε το 1987. Το 1986 άρχισε η αναστήλωση του Παρθενώνα. Εκεί, λόγω της κλίμακας του ναού, η επέμβαση χωρίστηκε σε επιμέρους προγράμματα, ανά περιοχές του μνημείου. Το 1986-1991 αποκαταστάθηκε η ανατολική πρόσοψη, που είχε υποστεί μεγάλες βλάβες στον σεισμό του 1981. Από το 1995 έως το 2004 αναστηλώθηκε ο πρόναος του μνημείου, από το 1997 έως το 2004 ο οπισθόναος. Οι εργασίες συνεχίζονται στη βόρεια κιονοστοιχία του Παρθενώνα, ενώ στο μέλλον προβλέπεται να περιλάβουν τη νέα αναστήλωση των πλάγιων τοίχων του σηκού, της νότιας κιονοστοιχίας και την αποκατάσταση του δυτικού του τμήματος. Στα Προπύλαια αποσυναρμολογήθηκαν τα αναστηλωμένα στις αρχές του 20ου αιώνα τμήματα (η οροφή της δυτικής αίθουσας του κεντρικού κτηρίου και το ανα-

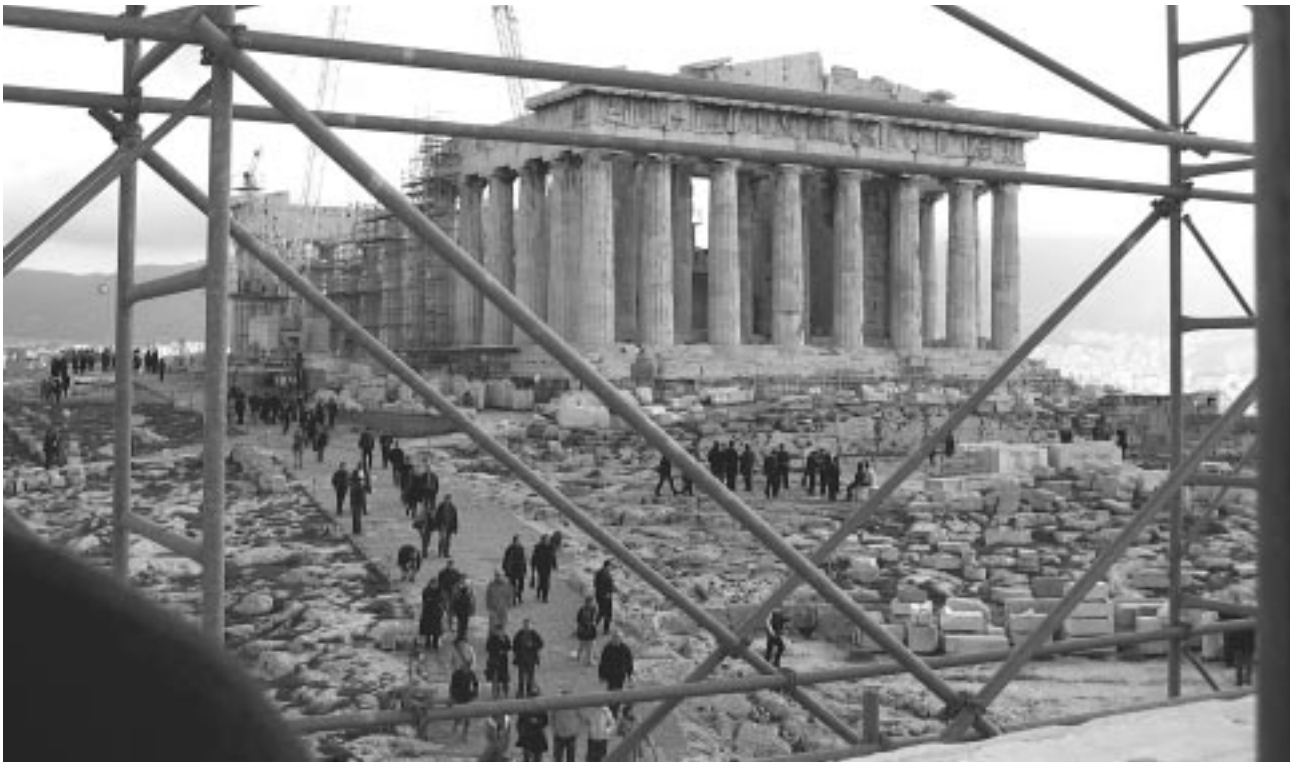
Εικ. 5: Το πλάτωμα της Ακρόπολης και ο Παρθενών από τον θριγρό της ανατολικής στοάς των Προπυλαίων. Διακρίνεται η διάβαση κυκλοφορίας των επισκεπτών και η υπό αναστήλωση βόρεια κιονοστοιχία του Παρθενώνα (Φωτ. 2005)

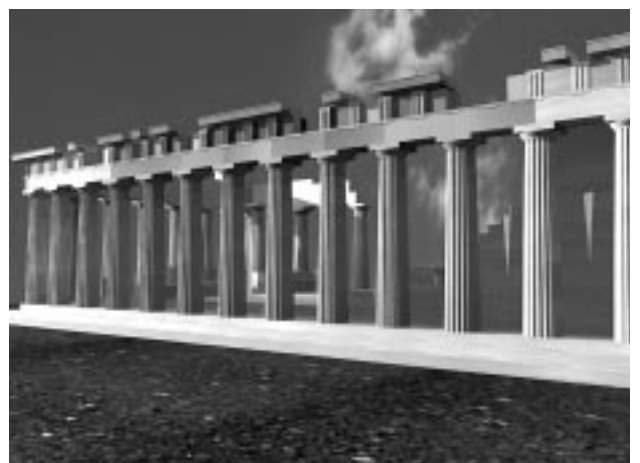
Εικ. 6: Η βόρεια πλευρά του Παρθενώνα μετά τη νέα αναστήλωσή της (Φωτορραλιστική απεικόνιση Πλ. Κωνσταντόπουλος)

του σηκού του Ερεχθείου, των σπονδύλων των κιόνων και των μελών του θριγκού της βόρειας πλευράς του Παρθενώνα ή των λίθων των τοίχων του σηκού του ναού της Αθηνάς Νίκης,

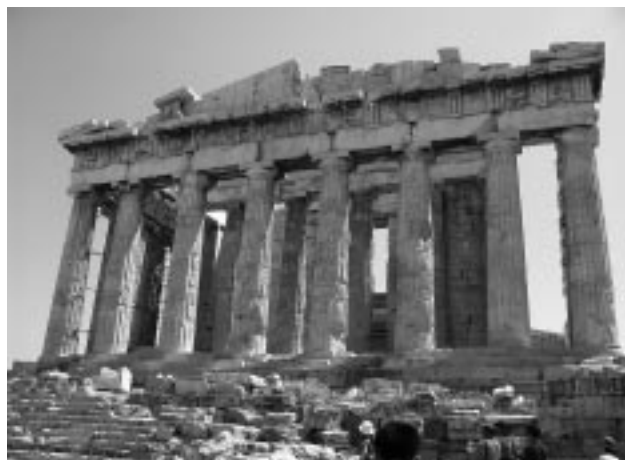
Εικ. 7: Ο Παρθενών από ΝΑ. Διακρίνεται ο οπισθόναος, μετά την επέμβαση του 1997-2004 (Φωτ. 2005)

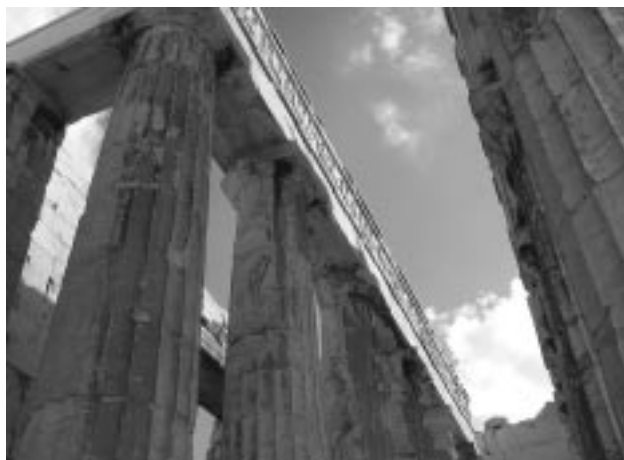
Εικ. 8: Τα αντίγραφα της δυτικής ζωφόρου, κατά χόραν, στον Παρθενώνα (Φωτ. 2005)

β) η διόρθωση των λαθών της αναστήλωσης Μπαλάνου, όσον αφορά στην απόδοση σε νέο λίθο ελλειπόντων τμημάτων των μνημείων, με χαρακτηριστικό παράδειγμα τα αντιθήματα από νέο λίθο της δυτικής ζωφόρου του Παρθενώνα, τα οποία κατά τη νέα επέμβαση αποκαταστάθηκαν ορθά όσον αφορά στον αριθμό τους, στις διαστάσεις και στη διάταξή τους στο μνημείο,

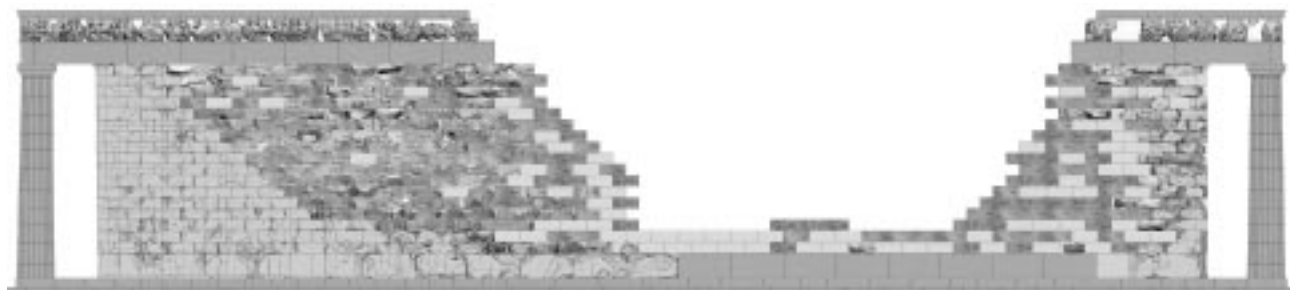
Εικ. 9: Πρόταση αποκαταστάσεως του νότιου τοίχου του Παρθενώνα (Φωτογραφικό ανάπτηγμα Κ. Παράσχη - Σ. Μανουμάτη)

λωση των οροφών του κεντρικού κτηρίου των Προπυλαίων, σε έκταση μεγαλύτερη εκείνης της επέμβασης Μπαλάνου και η προγραμματιζόμενη για το μέλλον αναστήλωση των πλάγιων τοίχων του σηκού του Παρθενώνα, η οποία προβλέπεται να περιλάβει 400 επιπρόσθετους λίθους, ταυτισμένους τα τελευταία χρόνια).

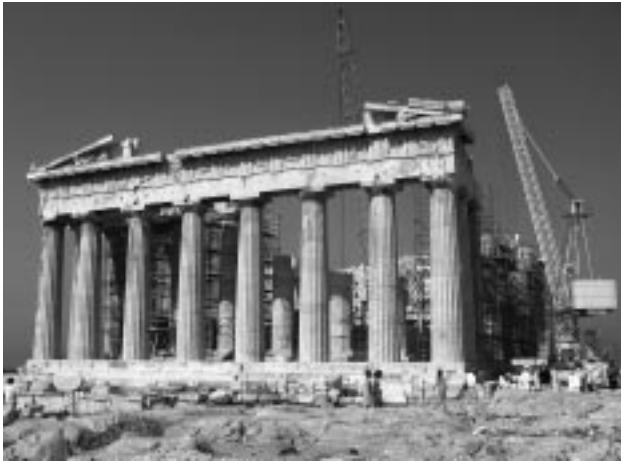
Εικ. 10: Ο Παρθενών από ΒΑ. Διακρίνεται η αναστηλωμένη ανατολική όψη (1986-1991) και ο αναστηλωμένος πρόναος (1995-2004) (Φωτ. 2005)

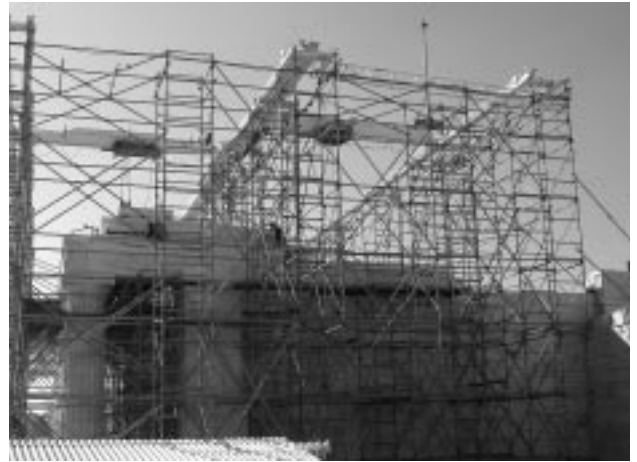
Εικ. 11: Ο βόρειος τοίχος του κεντρικού κτηρίου των Προπυλαίων, μετά την πρόσφατη μερική αναστήλωσή του (2003-2004) (Φωτ. Τ. Τανούλας, 2005)

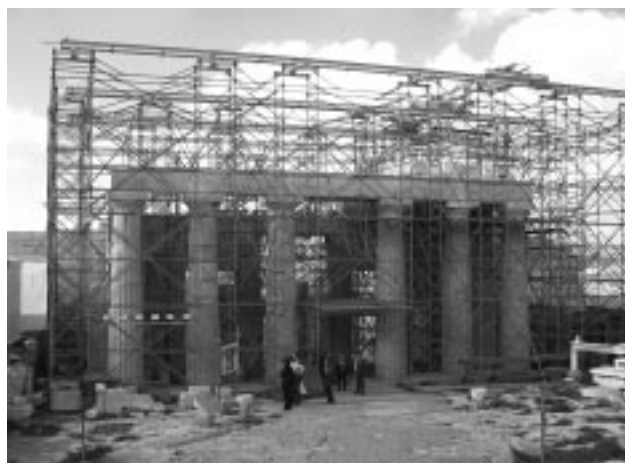
Εικ. 12: Η υπό αναστήλωση οροφή της ανατολικής στοάς των Προπυλαίων το 2005. Αποψη από ΝΑ. (Φωτ. Κ. Καρανάσος, 2005)

στηλωμένο τμήμα της κιονοστοιχίας, του θριγκού και της οροφής της ανατολικής στοάς) και από το 2000 άρχισε με γοργούς ρυθμούς η νέα αναστήλωσή τους, μια επέμβαση που προβλέπεται να ολοκληρωθεί το 2006. Το 2006 προβλέπεται επίσης να ολοκληρωθεί η νέα αναστήλωση –η τρίτη κατά σειρά– του ναού της Αθηνάς Νίκης, η οποία άρχισε και αυτή το 2000. Εκτός από τις επεμβάσεις στα μνημεία, κατασκευάστηκαν διαβάσεις κυκλοφορίας επισκεπτών πάνω στο πλάτωμα του Βράχου της Ακρόπολης, ενώ στερεώθηκαν οι βράχοι στις κλιτύς του λόφου. Πρόκειται για μια επέμβαση που πραγματοποιήθηκε στο διάστημα 1979-1993, στη διάρκεια της οποίας, οι ετοιμόρροποι βράχοι στερεώθηκαν με αγκυρώσεις στη μάζα του πετρώματος, από κράμα ανοξείδωτου χάλυβα υπό ένταση. Στα μελλοντικά έργα περιλαμβάνεται η στερέωση του περιμετρικού Τείχους της Ακρόπολης και η οριστική διαμόρφωση του πλατώματος του Βράχου. Κατά τις επεμβάσεις, οι αναστηλωμένες στο παρελθόν περιοχές των μνημείων αποσυναρμολογούνται και τα ρηγματωμένα ή και κατακεραματισμένα αρχιτεκτονικά

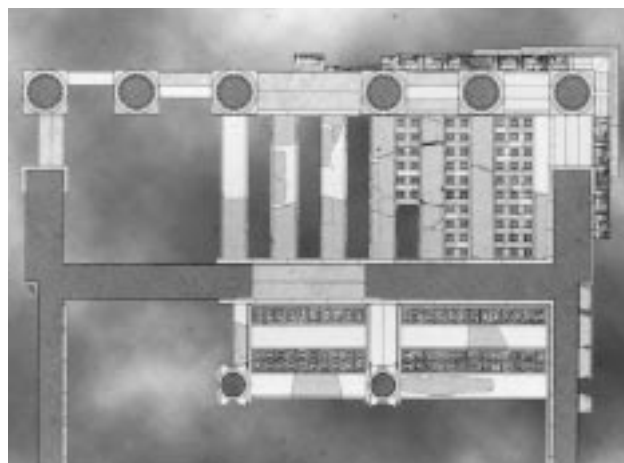
Εικ. 13: Οι οροφές του κεντρικού κτηρίου των Προπυλαίων μετά τη νέα αναστήλωσή τους. Ανοψη. (Σχεδιαστική απεικόνιση Θ. Μουτόπουλος)

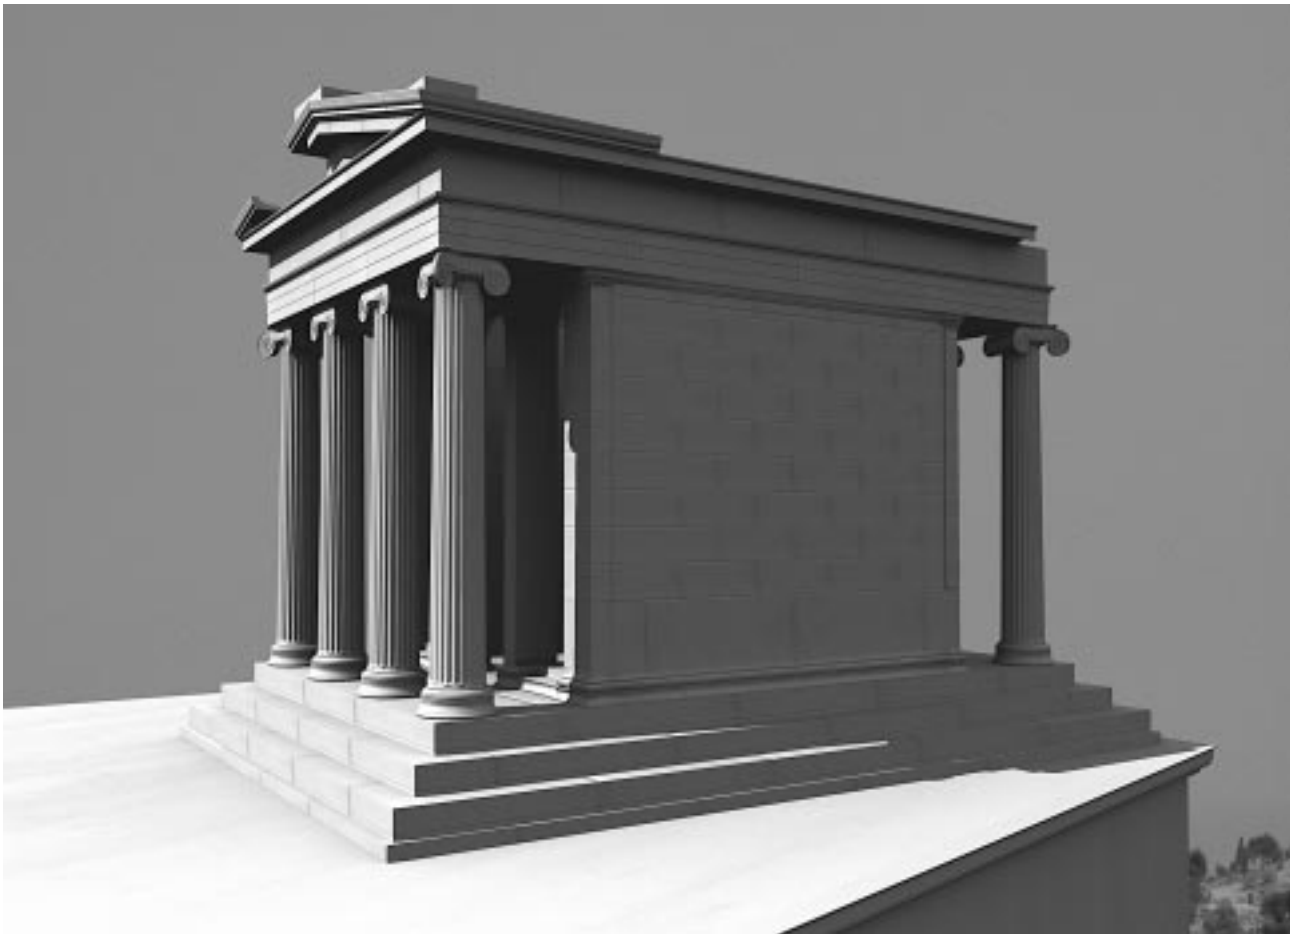
Εικ. 14: Ο ναός της Αθηνάς Νίκης από ΒΑ (Φωτορρεαλιστική απεικόνιση Πλ. Κωνσταντόπουλος)

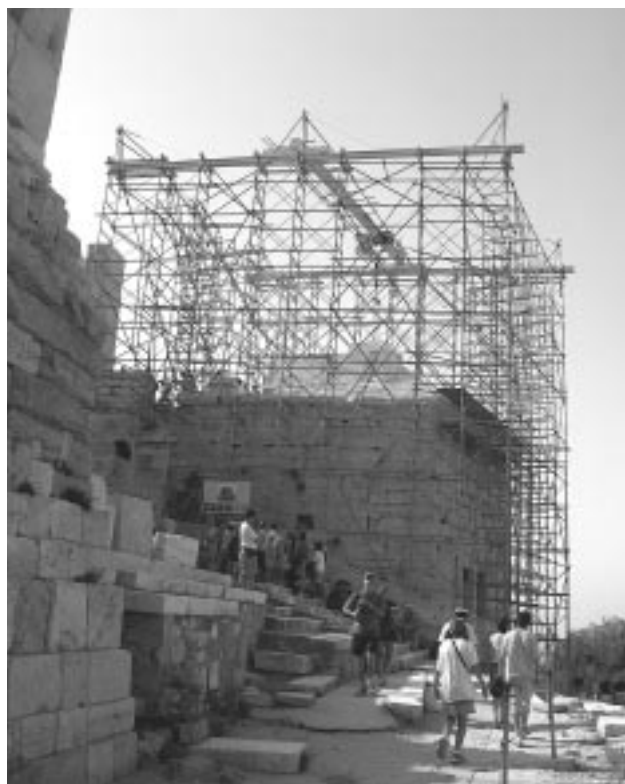
Εικ. 15: Ο υπό αναστήλωση ναός της Αθηνάς Νίκης. Άποψη από ΒΔ. (Φωτ. 2005)
